ENMIENDA N°39/05-052

Designación Tipo – Modelo:
IS-28 B2

Asunto Fisuras Soporte de Palanca de Comando posiciones delantera y trasera (Támдем).

DA RA N° 2019-01-01

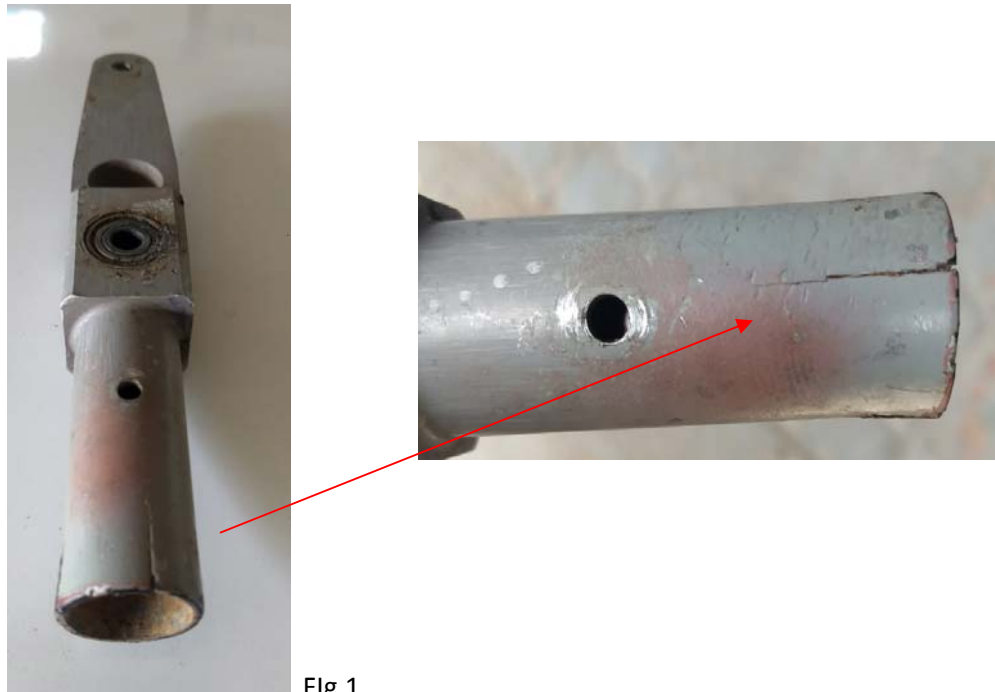
Fig.1

Descripción ANAC ha recibido Informes de Dificultades en Servicio detallando que se han detectado fisuras AXIALES del soporte de fijación de la palanca de comando de la aeronave del asunto según se detalla en la Fig. 1

Descripción	Considerando las novedades halladas en la misma, es que se proveen instrucciones de mantenimiento adicionales y mandatorias a los efectos prevenir la falta de control de la aeronave y potenciales daños a la estructura y sus ocupantes.
Acción Correctiva	<p>1-Antes del próximo vuelo, deberá realizarse lo siguiente:</p> <ul style="list-style-type: none"> a) Ganar acceso a la cabina de la aeronave (cockpit) ambas áreas, desmontar la tapa de acceso al sistema del soporte de palanca de comando. Realizar una limpieza del area a inspeccionar, efectuar una inspección visual detallada con ayuda de una lupa y observar la presencia de fisuras axiales (*). b) En caso de detectarse fisuras, no operar la aeronave y comunicarse con Área de Dificultades en Servicio del Departamento de Certificaciones Aeronáuticas, citado en el campo observaciones. c) de ser satisfactoria la inspección, instalar nuevamente la parte, y asentar el cumplimiento de la presente DA en los historiales de la aeronave. <p>De encontrarse novedades, la parte debe considerarse "Fuera de Servicio", ser desechada, y reemplazada por una parte original según se indica en el catálogo de partes. ó parte aprobada (PMA-AFP ó equivalente).</p> <p>(*) Nota: Observar Ilustración de acceso a zona de alojamiento en ANEXO I</p>

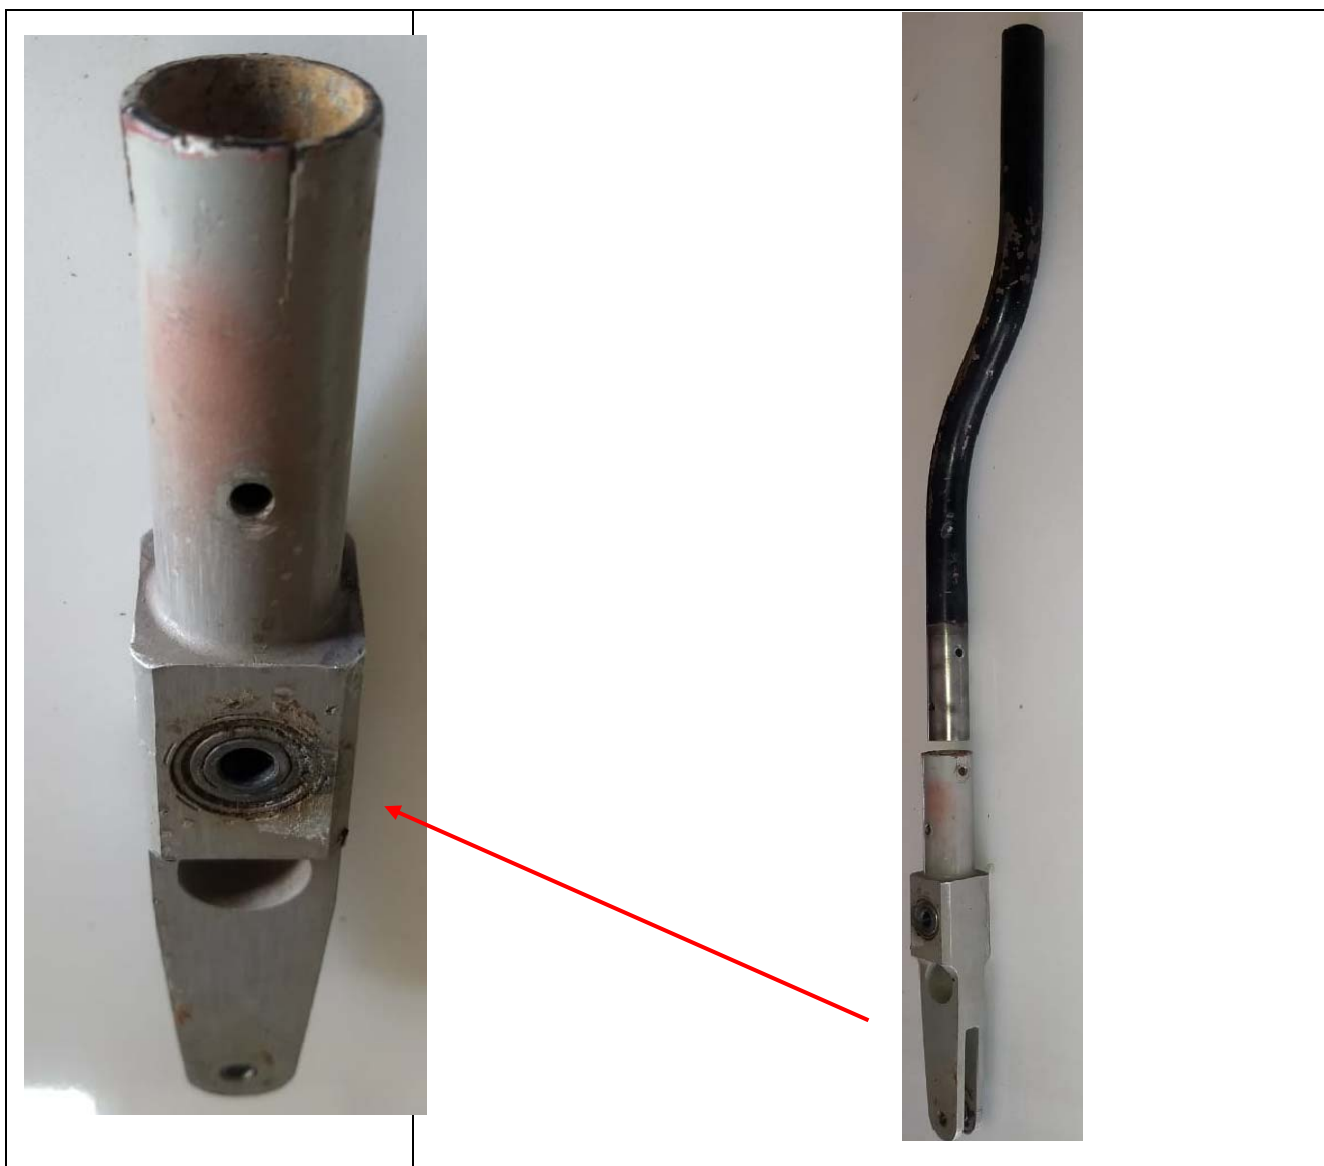
Soporte y conjunto Soporte – Palanca de Mando (Stick).
