DIRECTIVA DE AERONAVEGABILIDAD EMERGENCIA

DAE RA N° 2020-01-01

Asunto

Deformaciones, Fisuras, grietas y/o Fractura en Cuerno de Comando de Elevador, Número de Parte CC_02_07

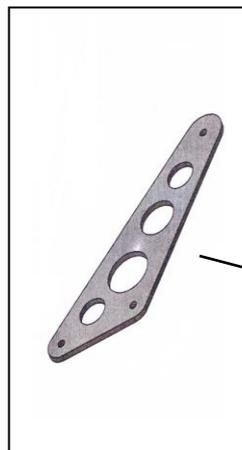
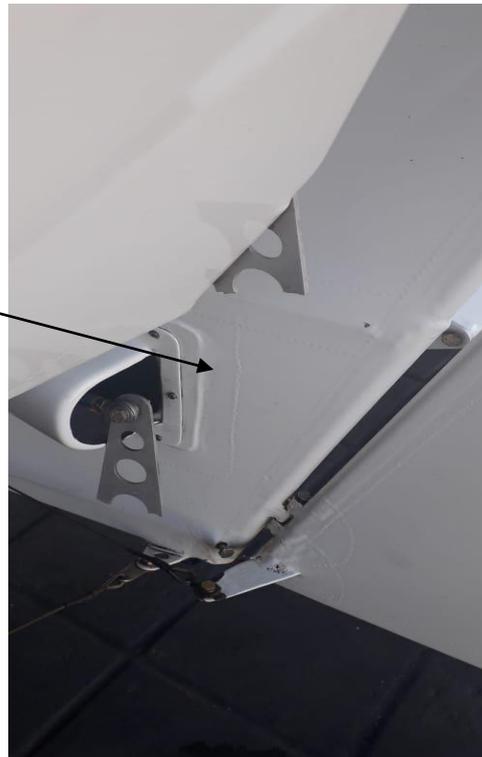
FIG 1

ANAC ha sido notificado respecto a incidentes en una aeronave marca: PROYECTO PETREL, MODELO PETREL 912i. Detallando que se ha fracturado uno de los dos cuernos de comando del elevador, como se observa en la Fig. 1.

<p>Descripción</p>	<p>Considerando la CRITICIDAD de las novedades que fueron encontradas, se proveen aquí las instrucciones de carácter mandatorio, a los efectos de prevenir una posible pérdida de control en vuelo de la aeronave, como también potenciales daños a la misma y a sus ocupantes.</p>
<p>Acción Correctiva</p>	<p>1. INSPECCION INICIAL Antes del próximo vuelo se deberá realizar en un taller habilitado o fabricante (de acuerdo a los establecido en RAAC 43) lo siguiente:</p> <ul style="list-style-type: none"> a) Ganar acceso a la zona de ubicación de los cuernos de accionamiento del elevador (ANEXO I). b) Remover ambos cuernos de comando de elevador Número de Parte CC_02_07 (izquierda y derecha). c) Limpiar adecuadamente ambas partes removidas e inspeccionarlas detalladamente empleando un elemento óptico 10X, por defectos tales como deformaciones o fisuras visibles. En caso de detectar defectos reemplazar la parte y enviar la parte removida al fabricante para su análisis. d) De no detectar novedades según lo requerido en el punto c), realizar un Ensayo No Destructivo (END), mediante el método de líquidos penetrantes fluorescentes en toda la superficie de cada uno de los cuernos del elevador en búsqueda de fisuras. e) En caso de detectarse fisuras, grietas, observarse deformaciones y/o fracturas, se deberá reemplazar el componente afectado, con una parte aprobada por el fabricante. Enviar la parte reemplazada al fabricante para su análisis. (*) VER NOTA 1 f) El reemplazo de la parte no significa una acción terminal, las inspecciones señaladas como "INSPECCIONES REPETITIVAS" detalladas en el punto 2, deberán continuar siendo aplicadas en los componentes instalados, hasta tanto se determine una acción terminal g) En caso de no detectar novedades, según lo requerido en los puntos c) y d) precedentes, reinstalar las partes. Continuar con las inspecciones descriptas en el Punto 2. h) Incorporar una copia de esta directiva a la sección "Limitaciones de Operación" del manual de vuelo de la aeronave i) Reportar el resultado de la inspección visual y por NDT al fabricante y al Área Dificultades en Servicio del Departamento de Certificación Aeronáutica al siguiente email: des@anac.gob.ar <p>2. INSPECCIONES REPETITIVAS:</p> <ul style="list-style-type: none"> a) En todos los casos, se deberá realizar una inspección recurrente de END por el método de tintas penetrantes, cada 100 (cien) horas de vuelo. b) Durante la Inspección de prevuelo, se deberá realizar una inspección visual de ambos cuernos del elevador, por defectos tales como deformaciones o fisuras visibles. Si se encuentran novedades, cumplir con el punto e). <p>NOTA 1: En caso de encontrarse novedades de acuerdo al punto (e), las mismas deberán ser notificadas a la ANAC al email citado en OBSERVACIONES, y al fabricante de la aeronave.</p> <p>Nota 2: La Administración Nacional de Aviación Civil, se encuentra evaluando junto al fabricante una acción terminal correctiva, y este sentido la misma será dada a conocer mediante una revisión del presente documento. Aquellos operadores y/o propietarios que al momento de la efectividad de la presente revisión hubieran llevado a cabo las Inspecciones Iniciales solicitadas en el punto 1, las mismas se consideran válidas para el cumplimiento de esta revisión y su repetitividad se establece con el periodo indicado en el Punto 2.</p>
