DIRECTIVA DE AERONAVEGABILIDAD N° RA 2003-09-01
UNIVAIR AIRCRAFT CORPORATION

DIRECTIVA DE AERONAVEGABILIDAD

DIRECCION NACIONAL DE
AERONAVEGABILIDAD
REPUBLICA ARGENTINA

D.A. N° RA 2003-09-01 UNIVAIR AIRCRAFT
CORPORATION
ENMIENDA N° 39/03-028
FECHA: 17 de Noviembre de 2003

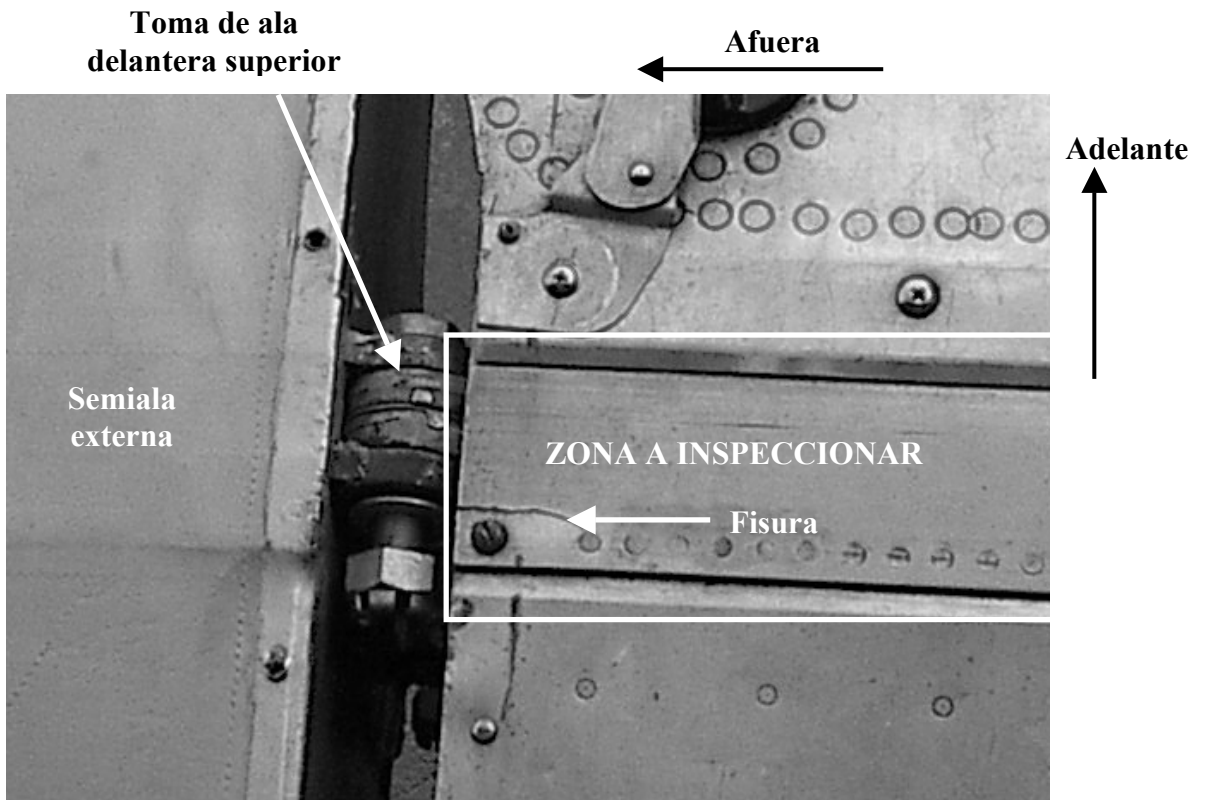
Existe la posibilidad de aparición de fisuras en las platabandas superiores de los largueros delanteros del ala central pasante, en las costillas extremas del ala central pasante y en los refuerzos en "L" que se ubican contra el larguero trasero y las costillas extremas del ala central pasante, lo que podría conducir a situaciones de inseguridad en vuelo.

Figura 1 – Vista en planta de la platabanda superior del larguero delantero del ala central pasante.

- (a) Dentro de los 2 meses calendarios o 25 horas de vuelo de la aeronave, lo que ocurra primero, después del 17-DIC-03 (la fecha de efectividad de la presente DA), con las alas desmontadas, se debe:
 - (1) Inspeccionar usando Tintas Penetrantes las platabandas superiores del larguero delantero del ala central pasante, en la zona que se indica en la Figura 1.
 - (2) Inspeccionar usando Tintas Penetrantes la pestaña superior de las costillas extremas del ala central pasante, en la zona que se indica en la Figura 2.
 - (3) Inspeccionar usando Tintas Penetrantes el refuerzo que se ubica en la unión del larguero trasero y las costillas extremas del ala central pasante, en la zona que se indica en la Figura 3.

- (b) En caso de encontrar fisuras durante las inspecciones requeridas por los párrafos (a)(1) y/o (a)(2), antes del próximo vuelo se deben reparar o reemplazar las piezas dañadas, para lo cual se debe presentar un Informe Técnico de Reparación (ITR) para su aprobación a la División Ingeniería de la Dirección Aviación General (DAG) de la DNA, según los lineamientos indicados en la Circular de Asesoramiento CA: 43-51, o última revisión vigente.

- (d) En caso de no encontrar fisuras durante las inspecciones requeridas por los párrafos (a)(1) y (a)(2) proceder como se indica a continuación:
- (1) Antes del próximo vuelo se deben instalar a cada lado del ala central pasante, los dos refuerzos y los dos espaciadores que se indican en la Engineering Order N° 320018 de Alon Inc., Revisión C del 03-JUN-65. Dichas partes deberán ser fabricadas e instaladas por el TAR interviniente basándose en dicha Engineering Order. Las partes necesarias y sus características principales se detallan a continuación:

- (2) Se debe repetir la inspección indicada en el párrafo (a)(1) cada 3 años calendarios o 300 horas de vuelo, lo que ocurra primero.
- (3) En caso de encontrar fisuras durante la inspección requerida por el párrafo (d)(2), antes del próximo vuelo se debe informar a la División Ingeniería de la Dirección Aviación General (DAG) de la DNA y aguardar acciones a seguir.

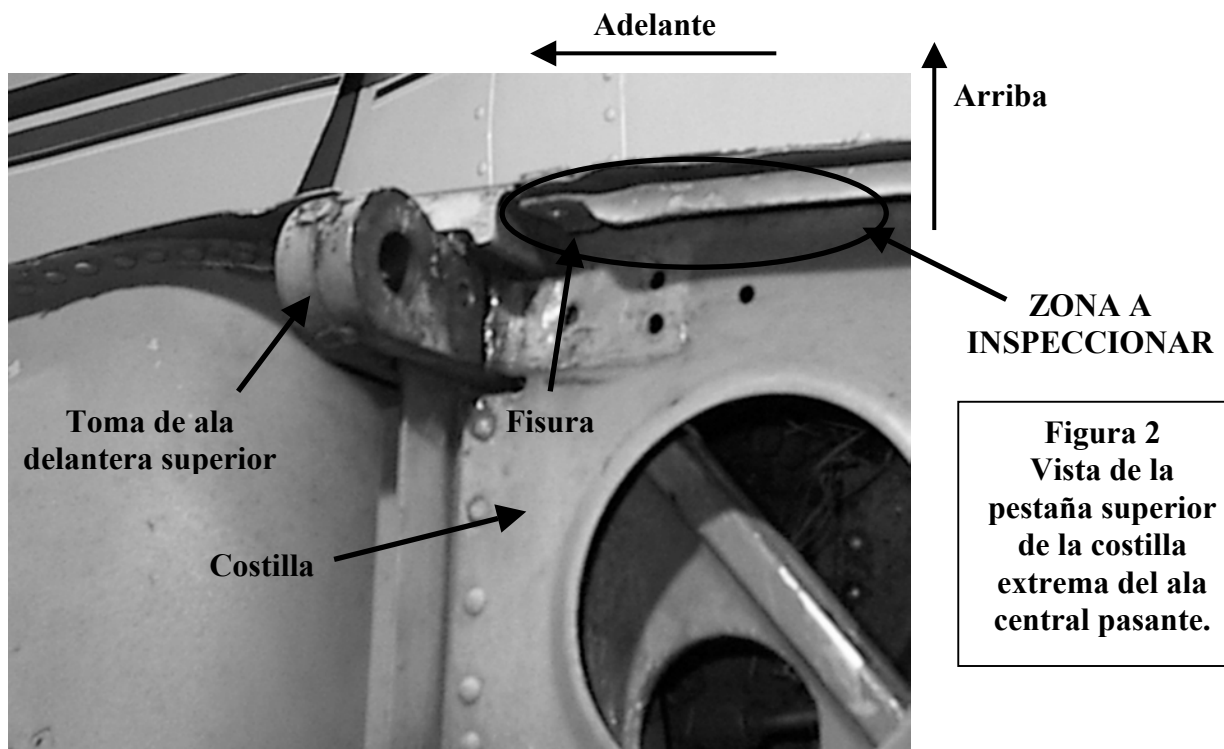
**Figura 2
Vista de la
pestaña superior
de la costilla
extrema del ala
central pasante.**

Nota 2: Como consecuencia de haberse detectado en varias aeronaves la presencia de refuerzos de manufactura desconocida en la zona de unión del larguero delantero con las costillas extremas, no aprobados por la DNA, para la inspección requerida por el párrafo (a)(2), dichos refuerzos deberán ser retirados previo a la realización de la inspección mencionada, teniendo en cuenta que podrían dificultar la realización de la tarea de inspección.

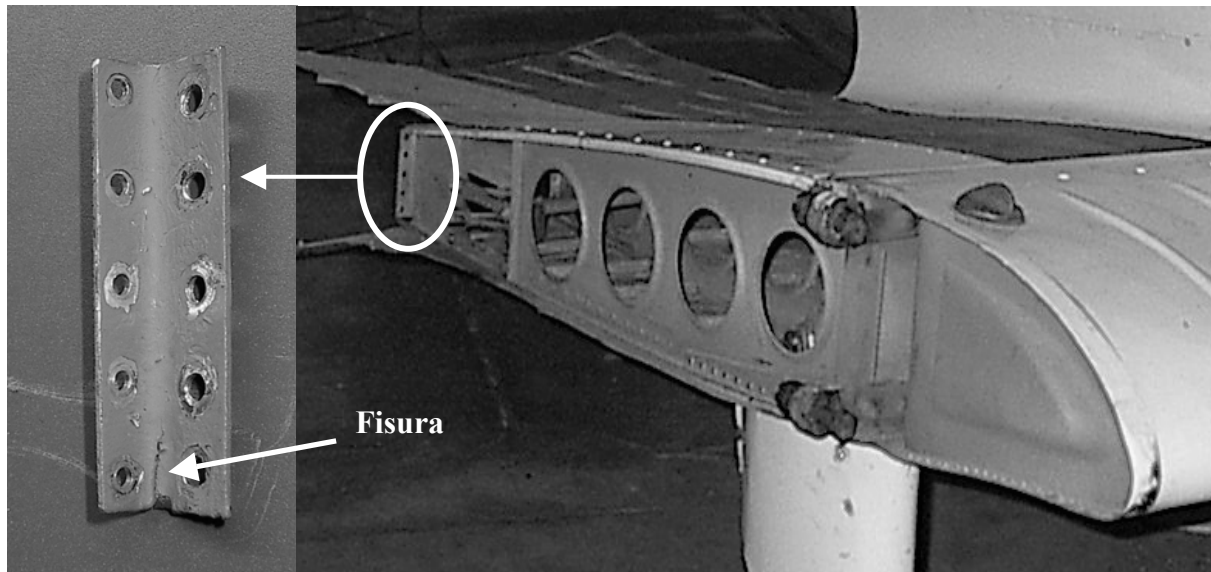
Figura 3 – Vista del refuerzo que se ubica en la unión del larguero trasero y las costillas extremas del ala central pasante.

- (c) En caso de encontrar fisuras durante la inspección requerida por el párrafo (a)(3), antes del próximo vuelo se debe reemplazar el refuerzo por una parte nueva. Es aceptable la fabricación del refuerzo por el TAR interviniente, amparado en la Orden 8000.50 Cambio 1, o última revisión vigente.
