ADVERTENCIA 208/DAG

Talleres Aeronáuticos de Reparación, Propietarios y Operadores de aeronaves marca CESSNA modelo 188 series, N/S 188-0001 al T18803974T y A-A1880001 al A-A1880034.

Fisuras en el Larguero Trasero del Estabilizador Vertical, P/N 0731029-3AGW.

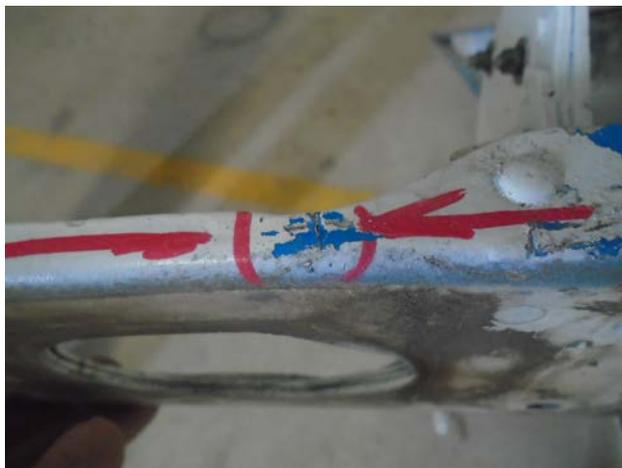
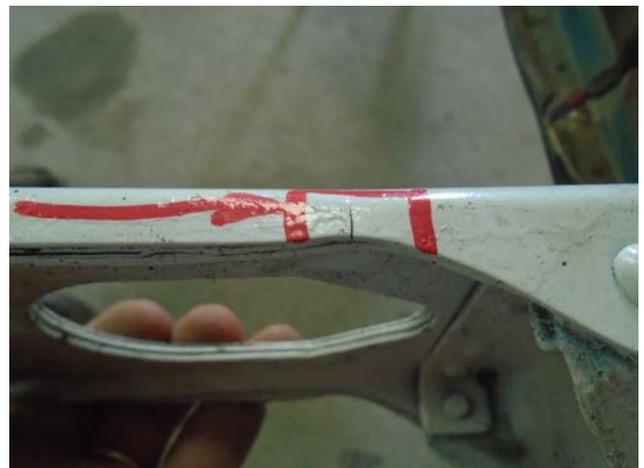
- 1- En diciembre de 2016, un TAR informó que durante las tareas de reparación de una aeronave Cessna A-188-B, detectó fisuras en el Larguero Trasero del Estabilizador Vertical, en la zona de fijación del mismo al fuselaje.
- 2- En abril del 2017, se recibió en el DAG un Informe de Dificultades en Servicio (IDS), informando la detección de fisuras en el Larguero Trasero del Estabilizador Vertical en una aeronave Cessna A-188-B. El relator detalla que las fisuras estaban presentes en ambas pestañas laterales del larguero.
- 3- Dicho Informe estaba acompañado por las siguientes fotografías, las que muestran las fisuras detectadas. Como se puede observar, las mismas son visibles a simple vista, sin necesidad del empleo de ayudas visuales.

4- El larguero trasero está conformado, en la zona de la fijación a la cuaderna de la estación 233-187, por tres perfiles. Según sea el S/N de la aeronave, corresponde un perfil delantero llamado SPAR-FIN REAR (P/N 0731000-34AGW, P/N 0731026-1AGW ó P/N 0731026-3AGW), un perfil intermedio llamado CHANNEL-FIN REAR SPAR REINFORCEMENT (P/N 0731000-33AGW) ó DOUBLER-REAR SPAR (P/N 0731027-1AGW ó P/N 0731027-2AGW) y un perfil trasero llamado PLATE (P/N 0731000-43AGW) ó DOUBLER-REAR SPAR LWR FITTING (P/N 0731028-1AGW ó P/N 0731028-2AGW).

En base a lo arriba indicado, se recomienda para aquellas aeronaves a las que aplica esta Advertencia, en la próxima Inspección Anual, dar cumplimiento a la SUPPLEMENTAL INSPECTION NUMBER 55-30-01.

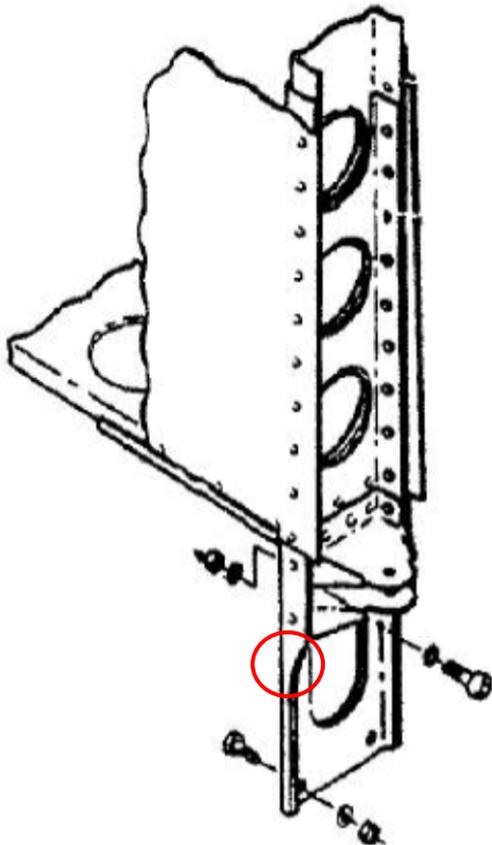
Durante la realización de la inspección, prestar especial atención a la inspección del larguero trasero del estabilizador vertical, en particular en la zona marcada de las pestañas laterales.

Dado que en esta zona, tal como se indicó precedentemente, el larguero está constituido por tres perfiles, la inspección por estado debería ser realizada a los tres componentes.

Ante una indicación dudosa, proceder a su confirmación mediante la realización de un END por la técnica de Corrientes Parásitas. En el caso que la indicación dudosa esté en el perfil intermedio, desarmar el conjunto para poder confirmar la presencia o no de una fisura.
