## ADVERTENCIA 219/DAG

### **MOTIVO:**

Fisuras en el larguero delantero del estabilizador horizontal P/N 0732605-1AGW.

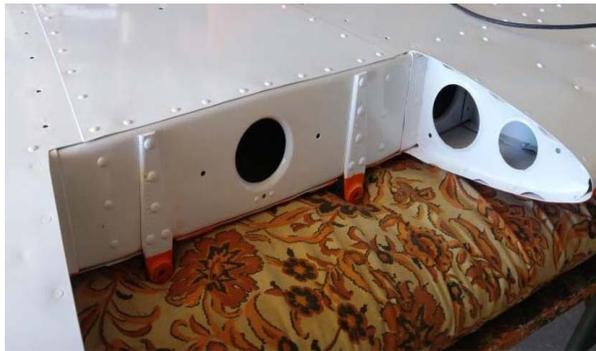
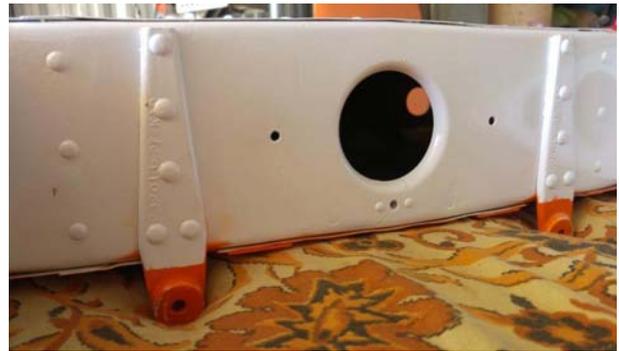
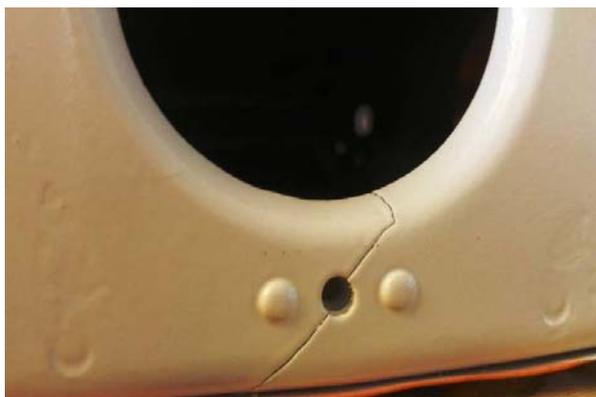
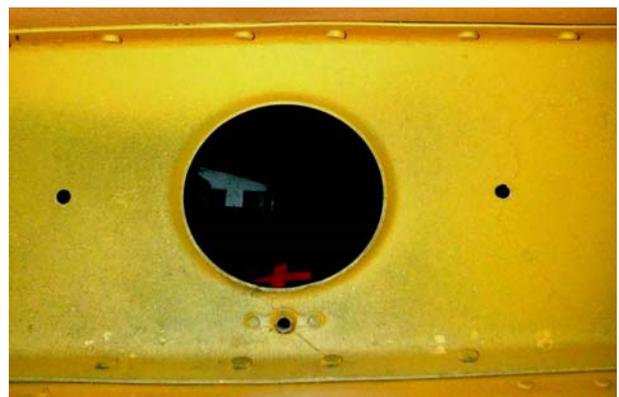
2- Dicho IDS estaba acompañado por las siguientes fotografías que muestran las fisuras y la ubicación de las mismas.

3- En las fotos se observa que la fisura estaba presente en todos los componentes constitutivos del estabilizador, pudiéndose ver, con lo indica la última fotografía, también desde dentro del estabilizador. Cabe aclarar que la tuerca anclada instalada, no corresponde al diseño original de la pieza. Se especula que fue una "reparación improvisada" no aprobada.

En base a lo arriba indicado, se recomienda para aquellas aeronaves a las que aplica esta Advertencia, en la próxima Inspección Anual, dar cumplimiento a la SUPPLEMENTAL INSPECTION NUMBER 55-10-01, teniendo en cuenta las siguientes consideraciones:

- 1- Desmontar el Conjunto Estabilizador Horizontal de fuselaje.
- 2- Inspeccionar el larguero delantero del estabilizador horizontal P/N 0732605-1AGW desde el frente y desde dentro del Estabilizador.
- 3- De hallar fisuras, informar el hallazgo al DAG y reemplazar las partes con otras libres de defectos, o elevar una reparación al departamento antes mencionado para su aprobación.
