ADVERTENCIA 050/DAG R2

Talleres Aeronáuticos de Reparación (TAR), Propietarios y Operadores de aeronaves marca Aero Boero, modelos 95, 115, 150 y 180, todos los N/S

MOTIVO:

- 1- Agua en el interior de los montantes de los semiplanos,
- 2- Corrosión interior, con reducción de espesores, y
- 3- Fisuras

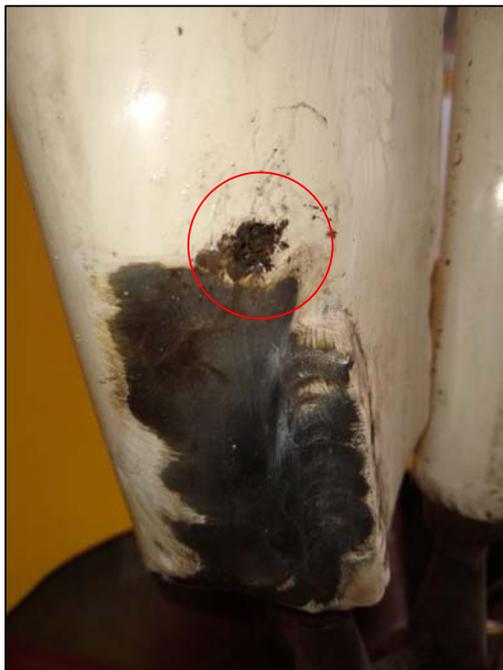
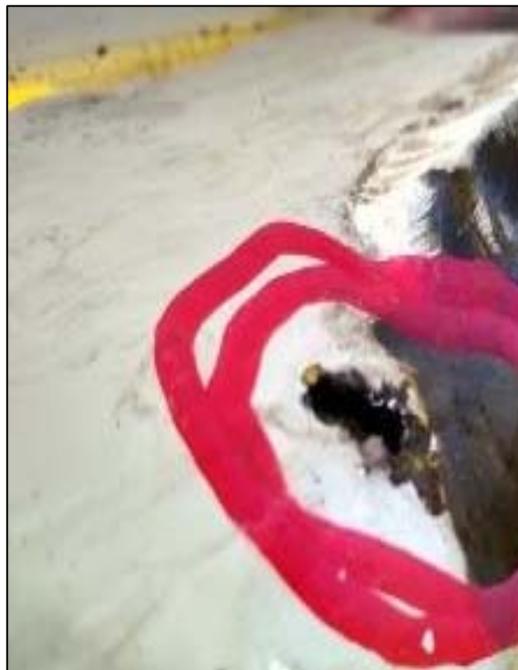
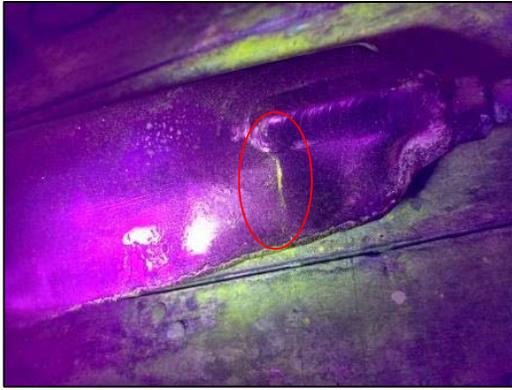
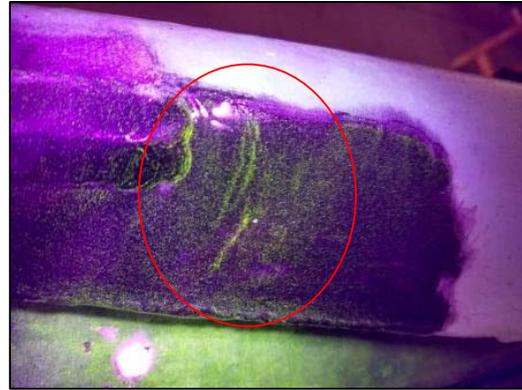
- 2- En septiembre del 2021, un TAR con alcances en END, envió un IDS en el cual informa haber hallado en las inspecciones realizadas, corrosión interna con pérdidas graves de material, fisuras por corrosión y fisuras detectadas en uniones soldadas. Junto con su informe, adjuntó las siguientes fotografías, mostrando corrosión perforante y fisuras:

- 2- A los TAR, en ocasión del ingreso de una aeronave Aero Boero, lo siguiente:
 - a. Desmontar los montantes, e inspeccionarlos por:
 - i. posible presencia de agua, para lo cual se recomienda retirar las horquillas de los montantes, y colocarlos en posición vertical para determinar si por el buje roscado cae agua o partículas de óxido de hierro

- ii. posible corrosión interior y reducción de espesores, para lo cual se recomienda realizar un END por la técnica de Ultrasonido, en toda su longitud, pero con especial atención en la zona inferior de los montantes, y

- iii. por presencia de fisuras, para lo cual se recomienda realizar un END por la técnica de Partículas Magnetizables, en toda su longitud, pero con especial atención en las zonas de los cordones de soldadura.

- b. Repetir esta inspección cada 500 horas de vuelo o 5 años, lo que ocurra primero.
 - c. En caso de hallar corrosión interior o fisuras, proceder a reparar siguiendo los lineamientos contenidos en la FAA AC 43.13-1B, Capítulo 4 (Metal Structure, Welding, And Brazing) Sección 5 (WELDING AND BRAZING), o cambiar los montante por nuevos.
