ADVERTENCIA 233/DAG r1

Talleres Aeronáuticos de Reparación, Propietarios y Operadores de aeronaves marca DINFIA modelos IA-46.

Carencia de los sellos ubicados en las bocas de carga de los tanques de combustible.

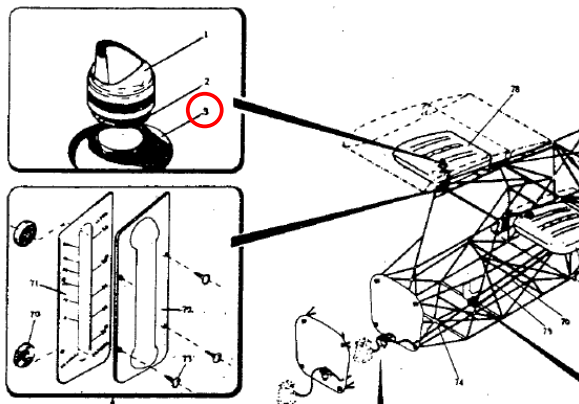
1- El DAG recibió un Informe de Dificultad en Servicio (IDS), en el que se informa la ausencia de los Anillos de Hermeticidad (N/P 46.601.0101, Ítem 3 de la Lámina 3 de la Sección VI del Manual Técnico de Partes), en ambos tanques de combustible de la aeronave. Estos anillos son los que evitan el ingreso de combustible al interior de los semiplanos, combustible que se podría derramar durante la carga de los tanques.

- 1- Que el Anillo de Hermeticidad esté colocado, como así también su estado y su correcta instalación, teniendo presente la función que este elemento debe cumplir.
- 2- Que el cuello de la Boca de Carga esté perpendicular a la superficie superior del Tanque de Combustible.
- 3- Que los tubos de venteo de las tapas de los tanques de combustible, al estar las tapas colocadas en posición cerrada, estén alineados con la Línea de Vuelo de la aeronave.

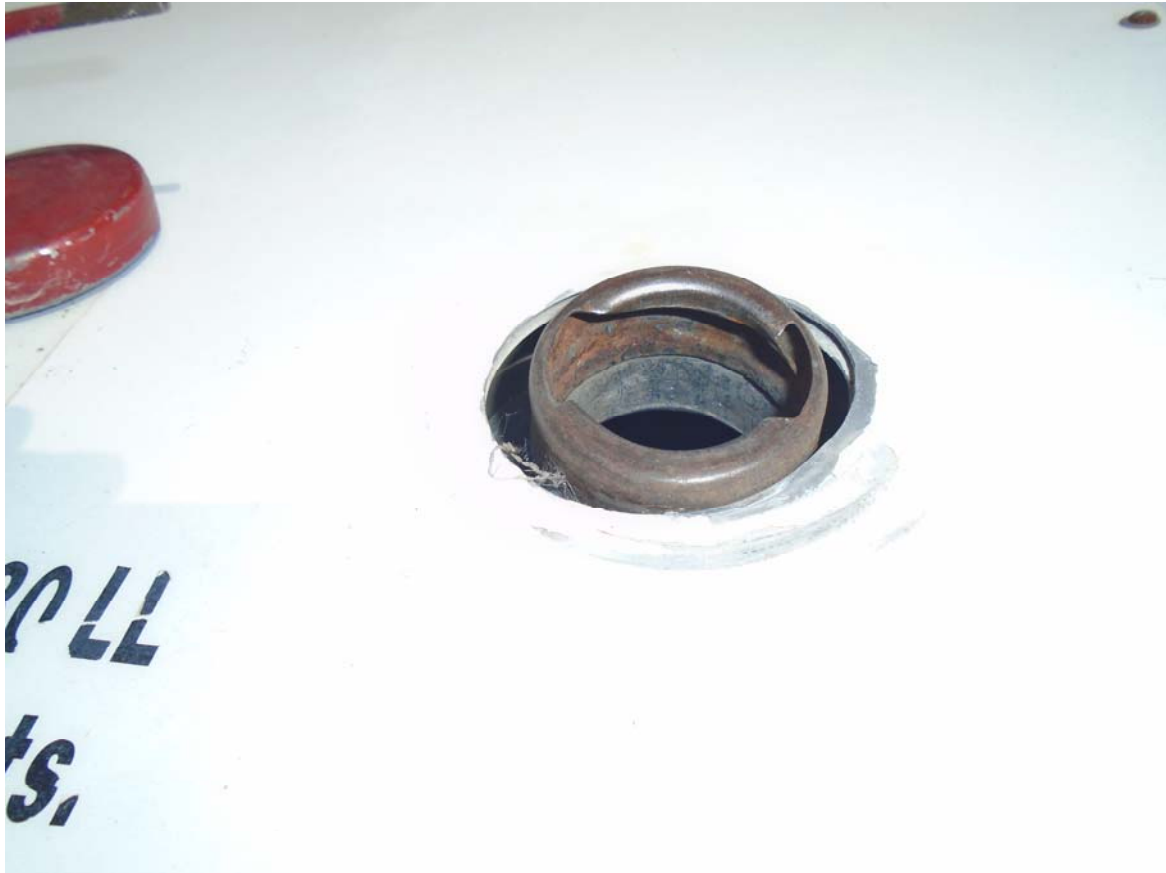
3- En la siguiente fotografía se muestra el estado de la boca de carga de la aeronave que dio origen al mencionado IDS.

En el caso de no satisfacer algo de lo anteriormente recomendado, proceder a corregir la novedad.

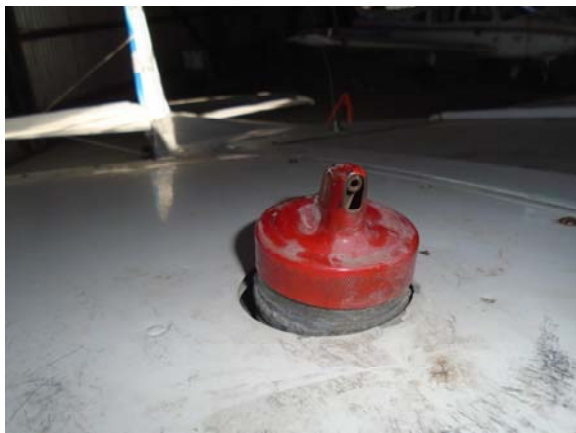
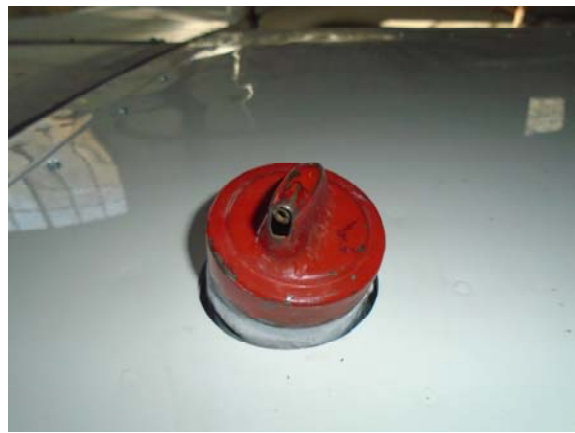
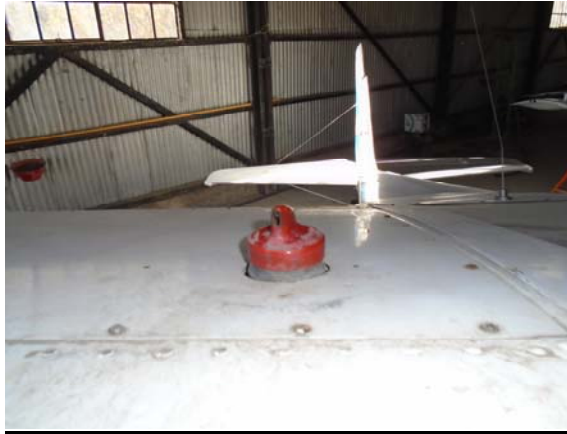
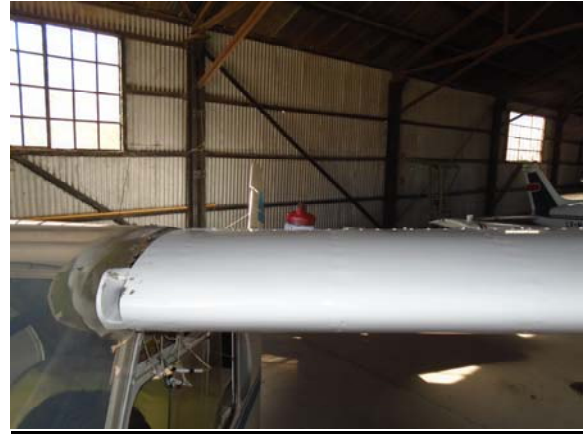
4- En junio de 2018 se recibió un nuevo IDS, en el cual un TAR informa que durante el cumplimiento de la presente Advertencia, detectó que los sellos de goma de las bocas de los tanques de combustible no estaban instalados, como así también informa que el cuello de la boca de uno de ellos estaba inclinado respecto a la superficie superior del tanque, y por último, que los tubos de venteo de ambas tapas no estaban alineados respecto a la línea de vuelo. A continuación de adjuntan algunas de las fotografías anexadas al informe.
