ADVERTENCIA 234/DAG

Talleres Aeronáuticos de Reparación, Propietarios y Operadores de aeronaves marca DINFIA modelos IA-46.

Deterioro de la fijación del respaldo de asiento de piloto.

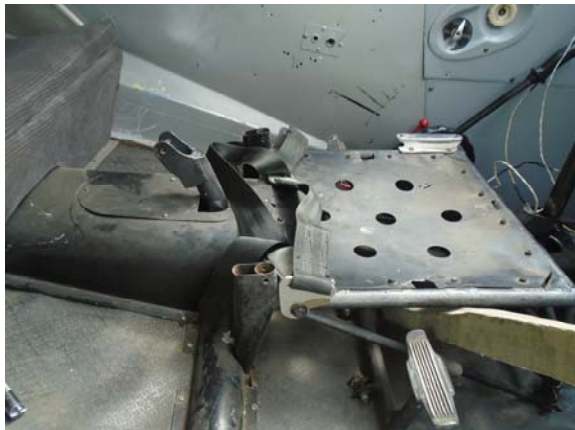
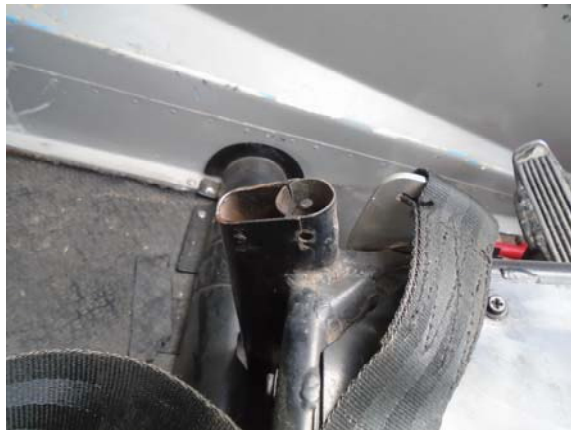
1- El DAG recibió un Informe de Dificultad en Servicio (IDS), en el que un TAR informa que durante los trabajos de instalación de un Arnés de Hombro en el respaldo del asiento del piloto, detectó la presencia de una fisura en el tubo donde se inserta el respaldo.

2- En las siguientes fotografías se muestra el estado del tubo tal como fue observado por el personal que redactó el mencionado IDS.

3- Este defecto acarrea riesgos importantes en la seguridad operativa de la aeronave, dado que si las fijaciones del respaldo fallasen en vuelo, el piloto perdería el apoyo del torso, con las consecuencias que ello conlleva. El hecho de perder el respaldo de forma sorpresiva, podría provocar que el piloto se desplace hacia atrás, y en el caso de aferrarse a los comandos, aumentaría el ángulo de ataque de la aeronave, lo que realimentaría la tendencia a irse hacia atrás, finalizando posiblemente en una maniobra riesgosa para la seguridad de la misma.

4- Además, si se instalase el arnés de hombro en un asiento con este tipo de respaldo, con su fijación en mal estado, no es seguro que la estructura del respaldo pueda soportar las tensiones generadas en un aterrizajes de emergencia, donde los ocupantes experimentan cargas de inercia hacia adelante del orden de los 9g, tal como lo indica el FAR 23.561.

- 1- Verifiquen si el respaldo del asiento del piloto es desmontable.
- 2- De ser desmontable, verifiquen el estado de los tubo de la base del asiento, por estado y presencia de fisuras
- 3- Verifiquen si posee arnés de hombro instalado en el respaldo del asiento del piloto. De tenerlo, en aquellas aeronaves con respaldo desmontable, modificar su instalación adecuándola a lo indicado en Capítulo 9 de la FAA AC 43.13-2A.
- 4- Por cada aeronave inspeccionada, tomar una fotografía del asiento instalado en la que se muestre el diseño de la fijación del respaldo, y enviarla al DAG para su análisis.

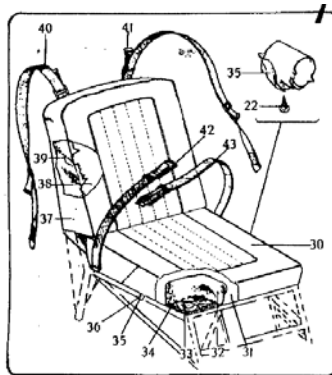
b. En la Lámina 18 de la Sección II se aprecia, tal como puede verse en la figura de la derecha que es un extracto de la mencionada lámina, que los Arnés de Hombro, ítems 40 y 41, puede instalarse en el respaldo del asiento.

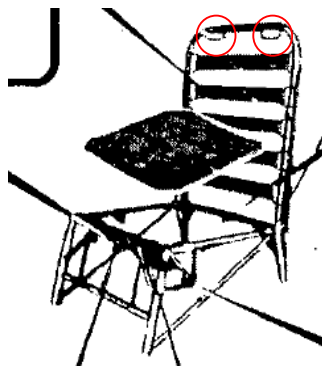
c. En la Lámina 10 de la Sección II se aprecia, tal como puede verse en la figura de la derecha que es un extracto de la mencionada lámina, que la estructura del respaldo tiene en el tubo superior, dos "U" soldadas para evitar que las correas de los arneses se desplacen.
