ADVERTENCIA 236/DAG r1

Fisura en el V-Brace Assy del sistema de retracción / extensión del tren de nariz, P/N xx-825072-xx ó xx-824019-xx

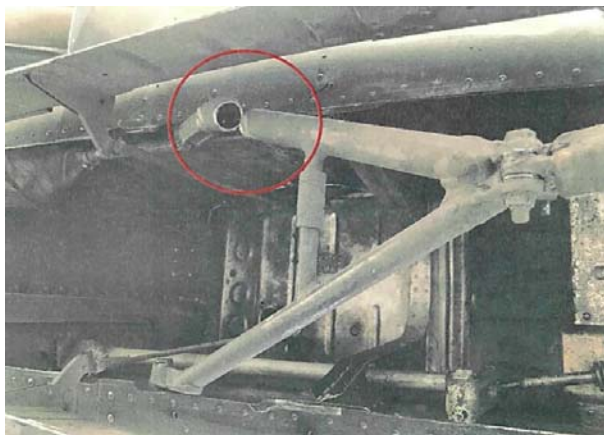
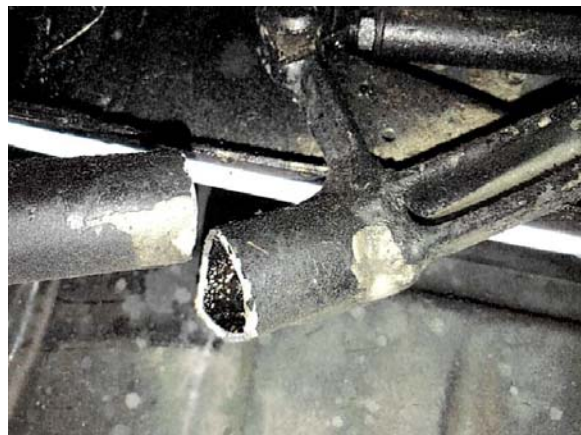
- 1- En octubre de 2017, una aeronave Beechcraft Corporation, modelo 35-B33, sufrió un accidente como consecuencia del colapso del tren de aterrizaje de nariz. A continuación se adjuntan unas de las fotografías que fueron tomadas por la JIAAC, donde se aprecia el estado de los componentes del tren de aterrizaje luego de acontecido el accidente.

- 2- Como se puede apreciar en las fotografías, no se ven deformaciones en la parte rota que permitan suponer defectos en el libre movimiento de los componentes o esfuerzos superiores a los de diseño, sino un corte limpio del tubo, lo que evidencia un claro proceso de fatiga que finalizó con su rotura.

- 3- En la Base de Datos de la FAA, hay al menos 5 Informes en los cuales se reportaron roturas y detección de fisuras en los V-Brace del tren de nariz de diversos modelos de Baron y Bonanza, tanto en los P/N 825072 como en los 824019. Uno de estos informes resalta la presencia de corrosión severa en la parte interna del tubo derecho, proceso que no puede ser detectado mediante los procedimientos normales de inspección. Además, los que indican el lugar donde los defectos estaban presentes, todos coinciden en ubicarlos en el brazo derecho, justo delante del herraje de fijación de la barra de retracción.

En base a lo arriba indicado, se recomienda a los TAR que en la próxima inspección anual de aquellas aeronaves que tengan instalados V-Brace P/N xx-825072-xx ó xx-824019-xx, (piezas conformadas por tubos y herrajes soldados), desmonten estos componentes y realicen los siguientes trabajos:

- 1- Remover la pintura del componente.
- 2- Realizar una inspección visual del componente por presencia de fisuras, particularmente en las zonas próximas a las soldaduras y a los orificios de lubricación.
- 3- Realizar un END por la técnica de Partículas Magnetizables, en busca de fisuras en las zonas indicadas en el párrafo anterior (Recomendaciones 2-).
- 4- Realizar un UND por la técnica de Ultrasonido en los tubos, en busca de reducción de espesores. Para ello, realizar al menos mediciones en tres partes de cada tubo, y compararlas.
- 5- Si por medio de las inspecciones / ensayos indicados se detecta la presencia de fisuras o reducción de espesores, cambiar la pieza por una libre de defectos.

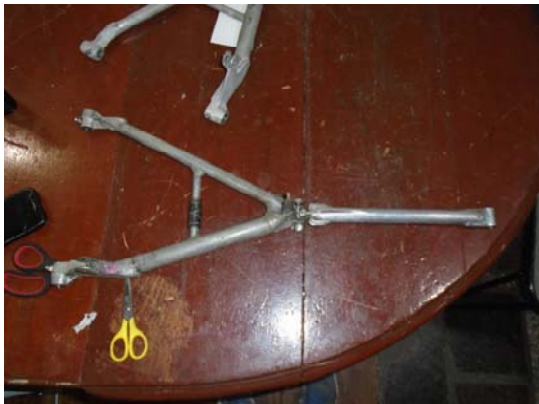
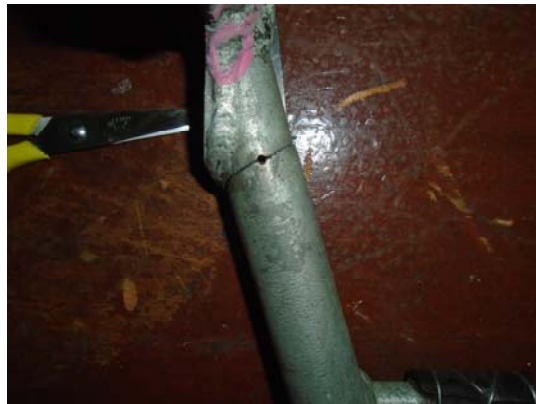
- 4- Los modelos Baron y Bonanza, pueden tener instalados dos tipos de V-Brace. Uno de ellos, los P/N xx-825072-xx ó xx-824019-xx, son piezas conformadas por tubos y herrajes, unidos mediante soldadura, el otro de ellos, los P/N 002-820016-31, son piezas forjadas.
- 5- Ampliando la información contenida en el texto original de la advertencia, una vez removida la pieza de la aeronave, personal de la ANAC realizó una inspección a la misma, y pudo constatar la ubicación precisa de la fisura. Como se observa en las siguientes fotografías, la fisura se originó en el orificio existente en el tubo lateral derecho del V-Brace, orificio cuya finalidad es poder lubricar interiormente los tubos componentes de esta parte una vez finalizado los trabajos de soldadura.
