ADVERTENCIA 239/DAG

Talleres Aeronáuticos de Reparación, Propietarios y Operadores de aeronaves marca CESSNA modelos de las series 150 y 152, que poseen instalado como fleje del tren principal la parte denominada "Spring Assy – Landing Gear" N/P 0441212-1/-2/-5/-6

Rotura del Fleje Tubular del Tren (FTT) de aterrizaje principal.

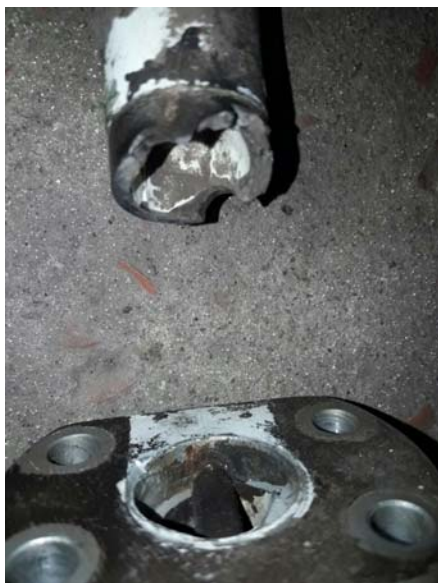
Fig. 1

2- En las siguientes fotografías se muestra el estado del tren de aterrizaje tal como fue observado por la persona que redactó el mencionado IDS. En las mismas puede observarse que la rotura del FTT se produjo en la sección donde es atravesado por el bulón de fijación del eje de rueda.

4- Si bien la JIAAC no ha determinado aun la causa de la falla, hay indicios que la misma se produjo por el avance de fisuras asociadas a formación de corrosión en la superficie de la pata.
