## ADVERTENCIA 248/DAG

Talleres Aeronáuticos de Reparación, Propietarios y Operadores de aeronaves marca PIPER, CHINCUL y LAVIA, modelos PA-25, PA-25-235 y PA-25-260.

### **MOTIVO:**

Corrosión en el larguero delantero del semiplano.

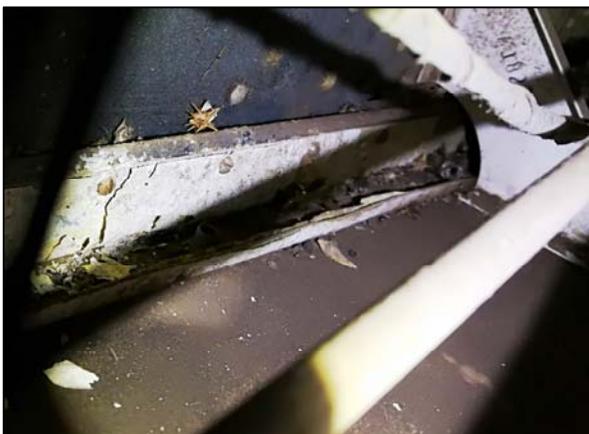
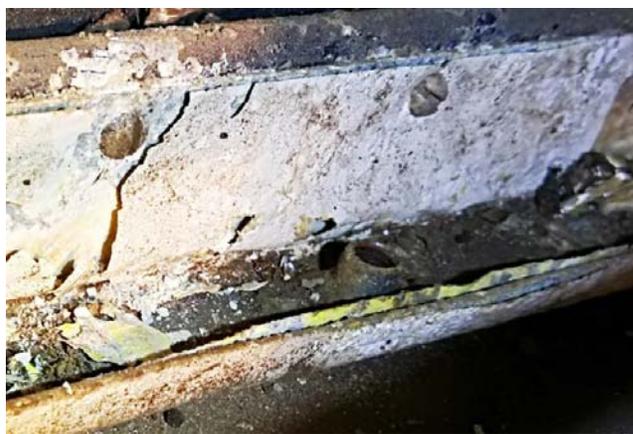
En marzo del 2019, el DAG recibió un Informe de Dificultad en Servicio, en el cual el relator informa haber detectado corrosión en los largueros de dos aeronaves, un PA-25 y un PA-25-235. La corrosión fue detectada en los largueros delanteros, en la zona de raíz, debajo de la PEDANA.

Tal como se aprecia en las siguientes fotografías, el indicio de la corrosión del larguero fue la corrosión detectada en los Perfiles "J" inferiores, partes que van atornilladas a las platabandas de los largueros.

El relator informó también que en ambos casos informados, una vez detectada la corrosión en los Perfiles "J", los mismos fueron removidos, comprobando que la corrosión había avanzado sobre los largueros, produciendo importante daño sobre los mismos.

En base a lo arriba indicado, se recomienda a los propietarios que lo antes posible se contacten con su TAR de confianza para realizar una inspección de los largueros delanteros de ambos semiplanos. Para realizar la inspección, los talleres deberán acceder por las tapas de inspección delanteras ubicadas en el Intradós de los semiplanos, próximas a las raíces, tal como se indica en la figura de la derecha, y con la ayuda de un espejo y luz adicional, inspeccionar, por presencia de corrosión los Wing walk "J" P/N 61229-00 y los largueros delanteros P/N 61156-02/-03 ó P/N 64055-06/-07 (según corresponda por modelo), entre las costillas P/N 61211-04/-05 (Ítem N° 24 de la Figura 4 del CIP) y P/N 61211-06/-07 (Ítem N° 33 de la Figura 4 del CIP).

De detectar corrosión, informar el hallazgo inmediatamente a la ANAC.

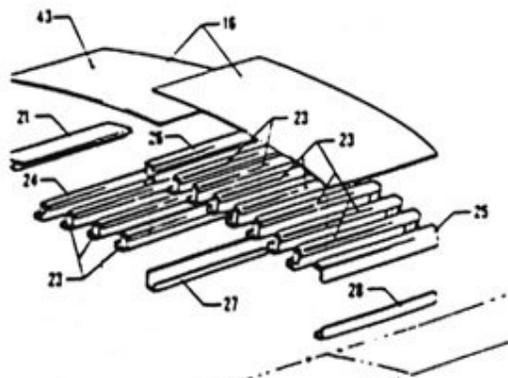
En la Figura 3 del Catálogo Ilustrado de Partes (CIP) de la aeronave, se puede observar, tal como se ve en el extracto de la mencionada figura adjunto a la derecha, que el Perfil "J" inferior, es el ítem N° 28, P/N 61229-00, denominado SECTION – Wing walk "J". Esta parte, si bien no se detalla en el CIP, va fijada del lado trasero del larguero delantero, debajo de la PEDANA. La fijación al larguero es mediante tornillos a la pestaña vertical de la Platabanda inferior del Larguero.

En esta zona se crea un alojamiento que si no es mantenido cuidadosamente limpio, la acumulación de suciedad, agua y productos de fumigación puede provocar el inicio de procesos de corrosión sobre las estructuras metálicas aledañas.
