## ADVERTENCIA 251/DAG

Talleres Aeronáuticos de Reparación, Propietarios y Operadores de aeronaves marca PIPER / CHINCUL / LAVIASA modelos PA-25, PA-25-235 y PA-25-260

Fisuras en el Tubo de Torque del bastón de comando.

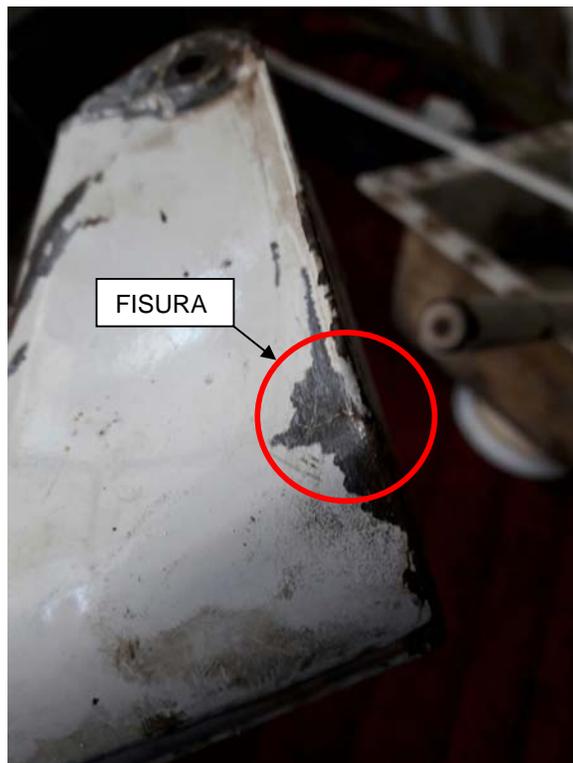
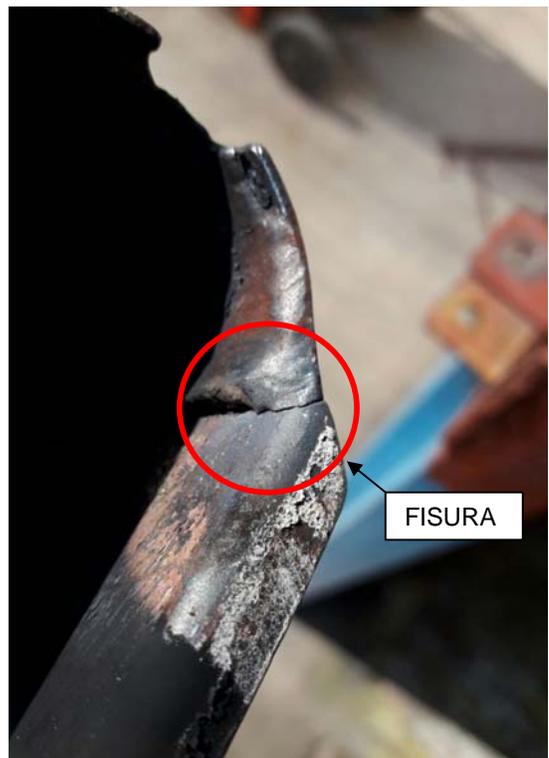
- 1- Un TAR ha enviado un Informe de Dificultad en Servicio (IDS), en el cual informa haber detectado en al menos tres aeronaves, novedades relevantes en el TORQUE TUBE ASSY, Ítem 10 de la figura 40 del Catálogo Ilustrado de Partes, P/N 61134-00 (para aeronaves PA-25) y P/N 64381-00. (para aeronaves PA-25-235 y -260)
- 2- Se adjuntan algunas de las fotografías que acompañaban al IDS, en las cuales se puede apreciar las novedades detectadas.

En base a lo arriba indicado, se recomienda a los TAR que durante las inspecciones anuales de las aeronaves a las que le aplica esta Advertencia, inspeccionen detalladamente el TORQUE TUBE ASSY por presencia de fisuras en las zonas indicadas en la siguiente figura, y juego en los orificios de fijación del Bastón de Comando.

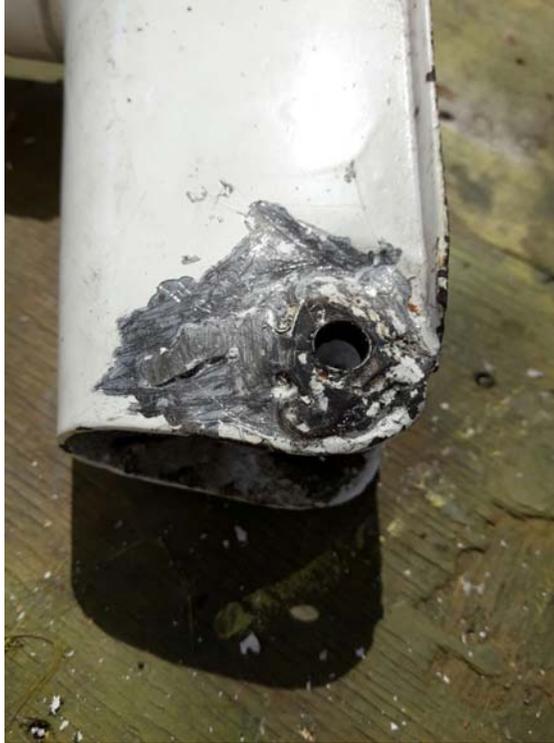
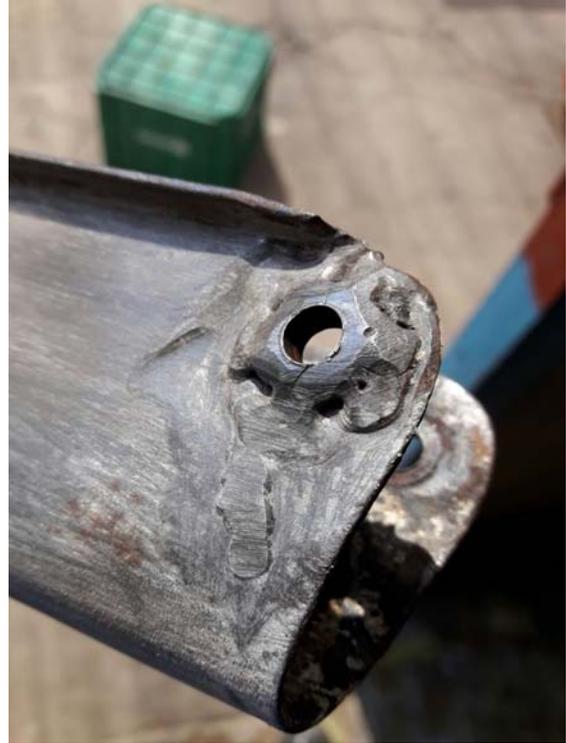
- 3- En las dos últimas fotografías se puede apreciar un conjunto con reparaciones de muy mala calidad, y particularmente en la última, se ven nuevas fisuras sobre la parte reparada.
