## ADVERTENCIA 252/DAG

Talleres Aeronáuticos de Reparación, Propietarios y Operadores de aeronaves marca PIPER / CHINCUL modelos PA-36 series

Fisuras en tubos del fuselaje.

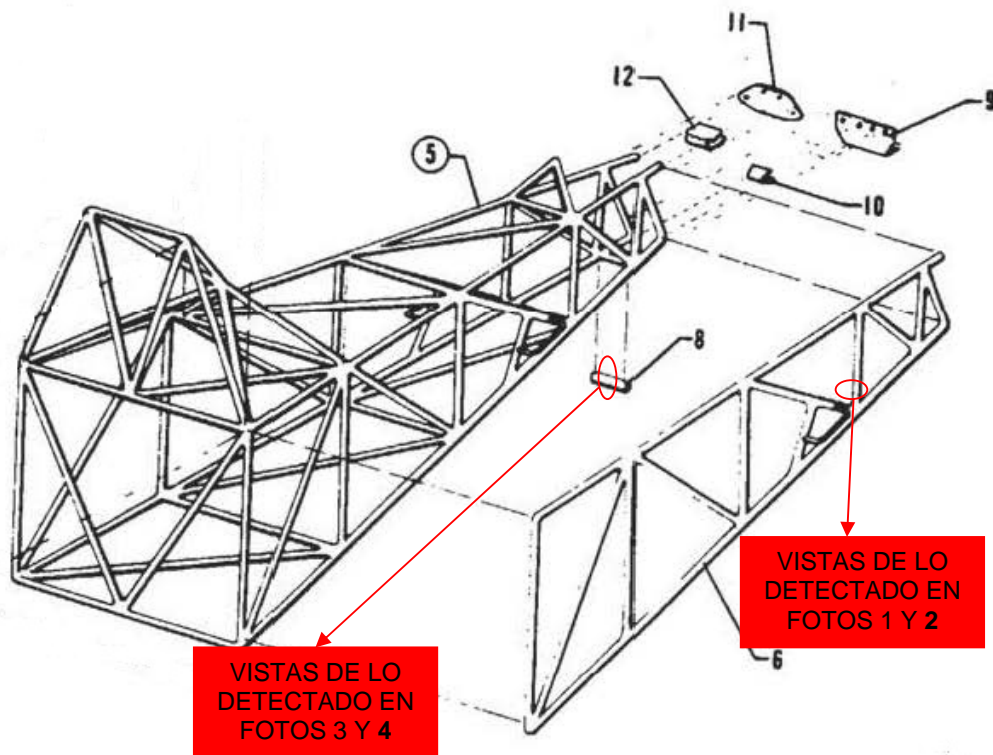
- 1- Un TAR ha enviado a la ANAC dos Informes de Dificultad en Servicio (IDS), en el cual informa haber detectado en la estructura del fuselaje de una aeronave PA-36-300, dos tubos cortados, los que se detallan en la figura y fotografías adjuntas.

1. Remover los dos PANEL ASSEMBLY – Rear P/N 76861, derecho e izquierdo.
2. Realizar una Inspección Visual por rotura o presencia de fisuras en los tubos expuestos de la estructura del fuselaje.
3. Aflojar la fijación trasera del patín de cola.
4. Desarmar la fijación delantera del patín de cola, hasta dejar expuesto el CROSSTUBE ASSEMBLY - Tail wheel support, P/N 97101-168.
5. Realizar una Inspección Visual por rotura o presencia de fisuras en el tubo mencionado en el párrafo 4.

En el caso de detectar novedades en las inspecciones realizadas, reparar empleando los esquemas de reparación de la FAA AC 43.13-1B

Repetir estas inspecciones cada 500 horas de vuelo.
