## ADVERTENCIA 257/DAG

Talleres Aeronáuticos de Reparación, Propietarios y Operadores de aeronaves marca PIPER, CHINCUL y LAVIA, modelos PA-25, PA-25-235 y PA-25-260

### **MOTIVO:**

Corrosión y fisuras en la toma trasera de los semiplanos.

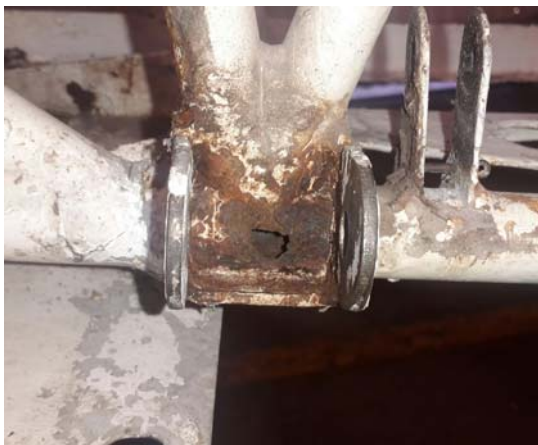
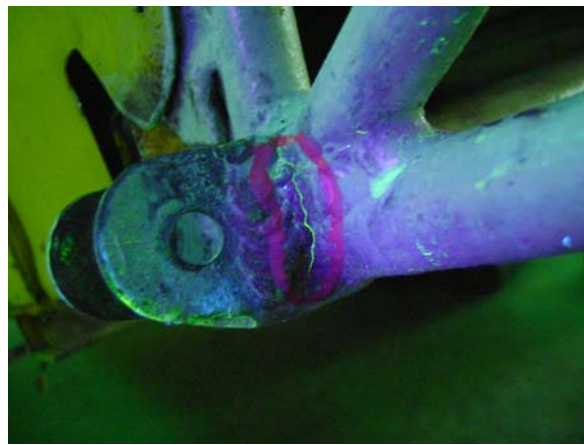
- 1- En 2019 un operador de END remitió un Informe de Dificultades en Servicio (IDS), informando la detección de corrosión y fisuras en la Toma Trasera del fuselaje, de los semiplanos.
- 2- El IDS estaba acompañado por varias fotografías, que mostraban el estado en que las tomas fueron encontradas. A continuación se adjuntan las más significativas.

- 4- Pero las novedades expuestas en las fotografías del párrafo 2, no podrían ser fácilmente detectadas con los semiplanos instalados.
- 5- A estas aeronaves les aplica también la FAA AD 95-12-01, la cual requiere inspeccionar cada 24 meses los tubos que conforman el nudo de las fijaciones de los **largueros delanteros** de ambos semiplanos como así también, y con más profundidad, los herrajes de fijación de los mencionados largueros. Para su cumplimiento, tal como lo indica la directiva, se requiere remover los semiplanos.

En base a lo arriba indicado, se recomienda a los TAR que cada vez que desmonten los semiplanos o a más tardar cada dos años, en las aeronaves a las que aplica esta Advertencia:

- a. Inspeccionar visualmente por corrosión, el espacio existente entre las dos orejas que conforman los herrajes de fijación de los largueros traseros de los semiplanos, y
- b. Inspeccionar por medio de un END, por la técnica de Partículas Magnetizables, por fisuras, los herrajes de fijación de los largueros traseros de los semiplanos.

Esta inspección debería ser realizada como parte del cumplimiento de la Guía de Inspección, ítem “D. FUSELAGE AND EMPENAGE GROUP”, inciso 8, que requiere: “***Inspect frame and stringers for damage and corrosión***”
