ADVERTENCIA 259/DAG

Falta del sistema de amortiguación de vibraciones de la pipa de salida del escape.

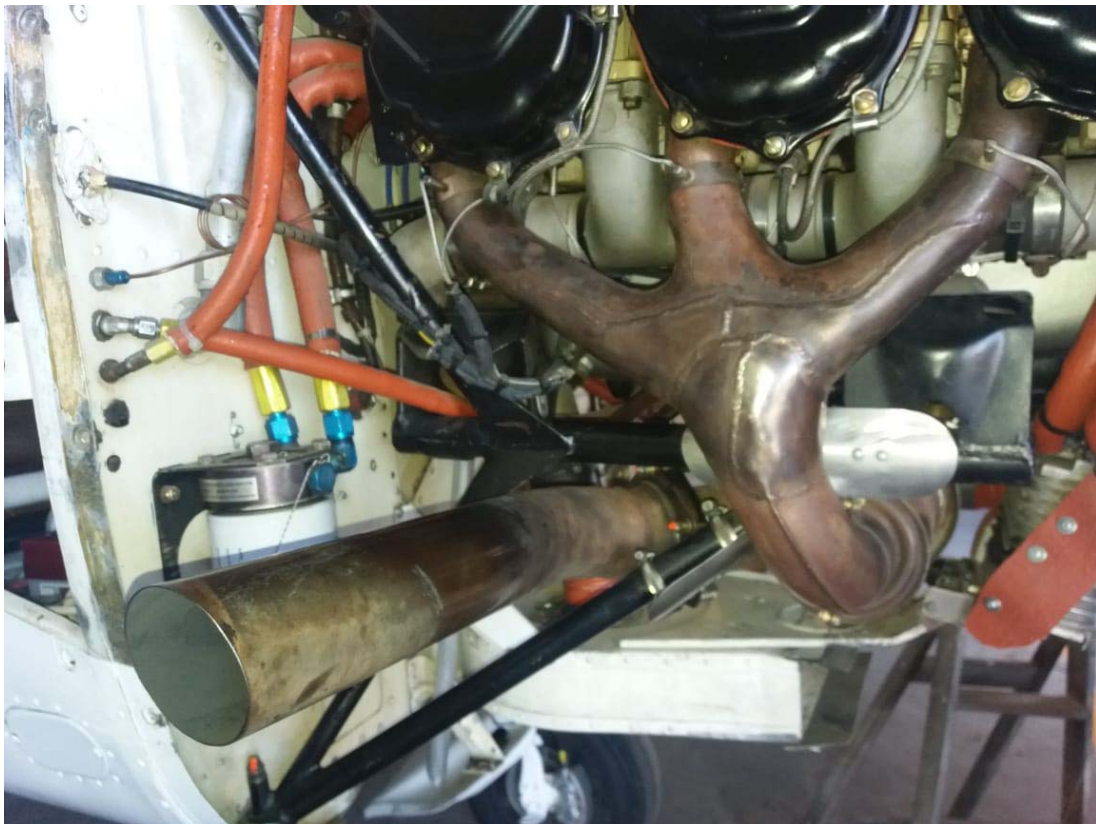
- 1- En 2019, durante una inspección de Seguridad Operacional, un inspector de la ANAC observó una aeronave a la que le faltaba el sistema de amortiguación de vibraciones de la pipa de salida del escape. La fotografía adjunta muestra la configuración del escape de la aeronave, notándose claramente la falta de los componentes que conforman dicho sistema.

- 1- Como parte del cumplimiento de la inspección correspondiente al ítem 10. Intake and exhaust systems de la sección ENGINE COMPARTMENT de la Guía de Inspección, verifiquen la instalación del sistema de amortiguación de vibraciones de la pipa de salida del escape por estado de fijación y condición de sus componentes.
- 2- En caso que la aeronave no lo tenga instalado:
 - a. Realizar una profunda inspección de los componentes del Sistema de Escape, por presencia de deformaciones y fisuras de acuerdo al MODEL 188 & T188 SERIES SERVICE MANUAL, inciso 11A-72. INSPECTION.
 - b. Procedan a regularizar la configuración del sistema de escape del motor, instalando los componentes faltantes de acuerdo al diseño aprobado.

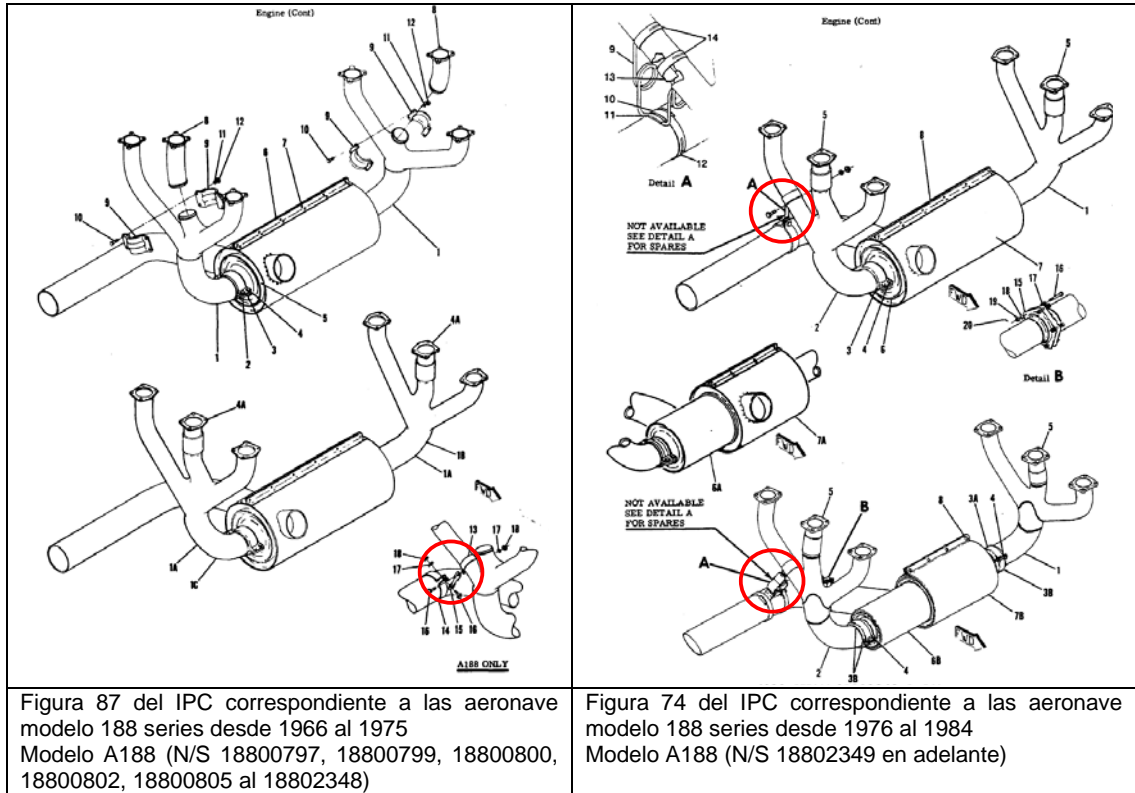
- 2- Consultado el Catálogo Ilustrado de Partes (IPC) correspondiente a este modelo de aeronave, se observa que el sistema de escape posee una serie de componentes que vinculan la pipa de salida con el múltiple de escape derecho. Estos componentes varían según el modelo y los N/S como se aprecia en las siguientes figuras extraídas de los IPC's:
