ADVERTENCIA 265/DAG

Talleres Aeronáuticos de Reparación, Propietarios y Operadores de aeronaves marca PETREL, modelo PETREL 912i, todos los S/N

MOTIVO:

Posible roce entre las mangueras de combustible y los cables de comando de alerones.

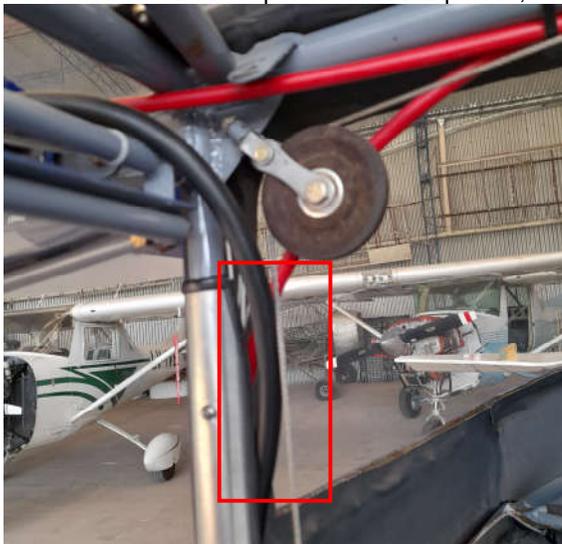
FOTOGRAFÍA 1

- 1- En noviembre de 2020, el DAG recibió un Informe de Dificultades en Servicio, informando la detección de roce entre la manguera de combustible que baja desde el tanque ubicado en el semiplano, por el parante vertical trasero de la cabina, con el cable de comando de los alerones.
- 2- El informante adjuntó las siguientes fotografías que muestran el estado en que encontró la instalación. La novedad fue detectada del lado derecho, que corresponde a la FOTOGRAFÍA 1, y la FOTOGRAFÍA 2 corresponde al lado izquierdo, sin haber detectado roces en ese lateral.

- 3- Como se puede apreciar, en el lateral izquierdo, tanto la manguera de combustible como el comando del flap, están sujetos al parante por medio de un precinto, resaltado en verde en la FOTOGRAFÍA 2, mientras que en el lateral derecho, este precinto no está colocado, provocando de esta manera el roce entre los dos componentes

En base a lo arriba indicado se recomienda a los TAR que en cada ingreso de estas aeronaves, verifiquen el correcto ruteo de las mangueras de combustible, cables eléctricos o comandos de flaps, ruteados por los parantes verticales traseros de cabina, en busca de roces con el cable de comando de los alerones, y si es necesario, corrijan el defecto con la ayuda de precintos.
