ADVERTENCIA 266/DAG

Talleres Aeronáuticos de Reparación, Propietarios y Operadores de aeronaves marca PETREL, modelo PETREL 912i, todos los S/N

Posible falta del filtro de aire en la entrada al sistema de aire de admisión a los carburadores

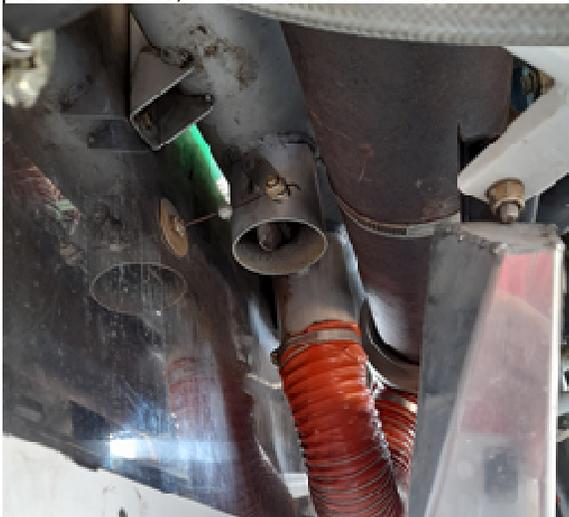
- 1- En noviembre de 2020, el DAG recibió un Informe de Dificultades en Servicio, informando la ausencia del filtro de aire en el ingreso al CUERPO DEL SISTEMA DE INDUCCIÓN, P/N 05-01-00. En la FOTOGRAFÍA N°1 se observa el mencionado componente, y el ducto de entrada dónde el filtro debería estar colocado.
- 2- Consultado el Catálogo Ilustrado de Partes, no se encontró referencia sobre el Filtro de Aire, ni su instalación.
- 3- Consultado el fabricante, éste informó que el filtro se coloca a presión en el tubo del CUERPO DEL SISTEMA DE INDUCCIÓN, fijándolo con una abrazadera que se ajusta a mano, sin torque predeterminado, tal como se observa en la FOTOGRAFÍA N° 2.

- 1- A los pilotos, que antes de cada vuelo verifiquen que el filtro de aire está colocado, de lo contrario, contactarse con su TAR de confianza para su instalación.
- 2- A los TAR, que en cada ingreso de estas aeronaves verifiquen la correcta instalación del filtro de aire en el Cuerpo del Sistema de Inducción, caso contrario, instalarlo.
