ADVERTENCIA 267/DAG

Talleres Aeronáuticos de Reparación, Propietarios y Operadores de aeronaves marca PETREL, modelo PETEL 912i, todos los S/N

Incorrecta instalación del Cinturón de Seguridad.

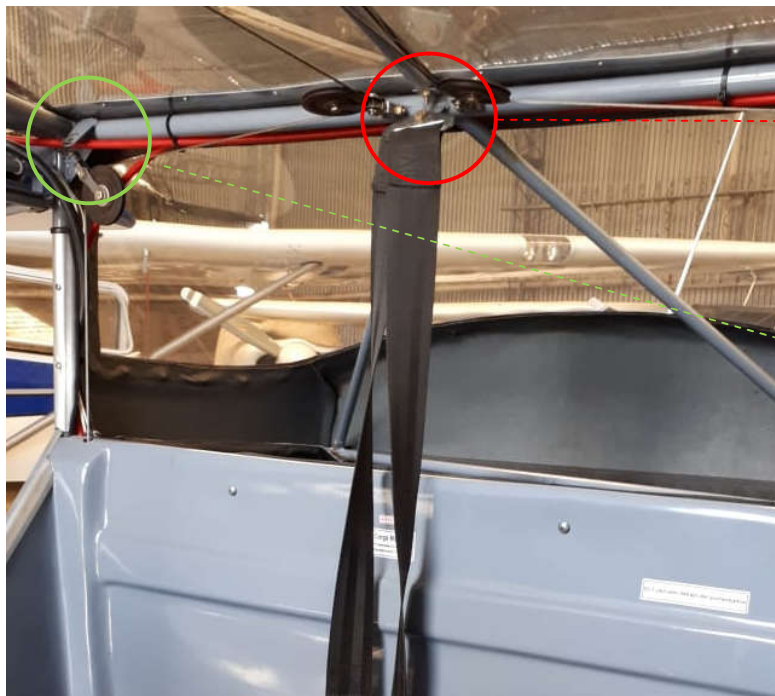
- 1- En noviembre de 2020, el DAG recibió un Informe de Dificultades en Servicio, informando que la instalación del Cinturón de Seguridad no correspondía a la indicada en el Catálogo Ilustrado de Partes (IPC). En particular, los herrajes superiores, es decir, los correspondientes a la parte del cinturón que ajusta el torso, deben fijarse, según se aprecia en el IPC, en los nudos laterales de la barra trasera y no en el nudo central como estaban fijados en la aeronave al ingreso al taller.

LUGAR INCORRECTO DE
INSTALACIÓN DE LOS
HERRAJES

LUGAR CORRECTO DE
INSTALACIÓN DE LOS
HERRAJES

- 1- A los pilotos, que antes de cada vuelo verifiquen la correcta instalación de los Cinturones de Seguridad, caso contrario, contactarse con su TAR de confianza para corregir su instalación.
- 2- En base a lo arriba indicado se recomienda a los TAR, que en cada ingreso de estas aeronaves verifiquen la correcta instalación de los Cinturones de Seguridad, caso contrario, corregir la instalación.
