ADVERTENCIA 268/DAG

Ciudad Autónoma de Buenos Aires, 14 de julio de 2021.

Detección de fisuras y corrosión severa en los herrajes de los largueros traseros de los semiplanos P/N 61112-00 (en modelo PA-25) y P/N 64054-00 (en modelos PA-25-235 / -260), por medio de los cuales se vinculan los semiplanos al fuselaje.

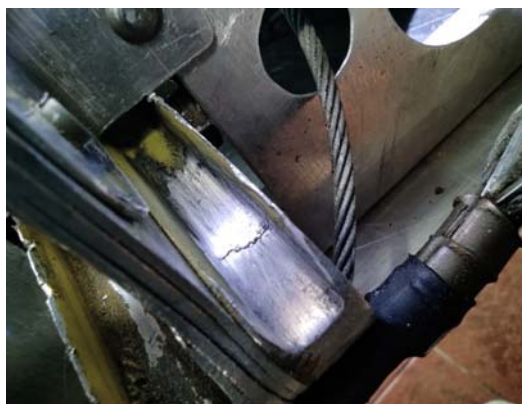
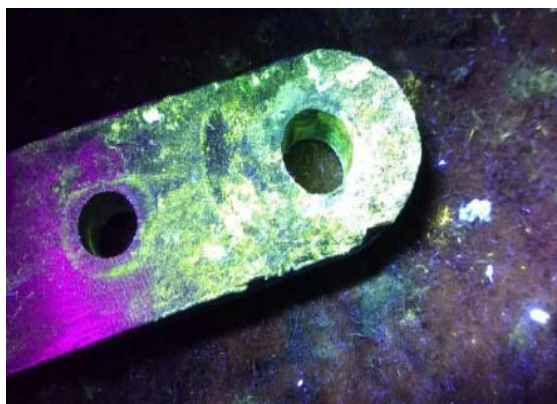
- 2- El INFORME emitido por el laboratorio, indica como conclusiones finales, que:
 - a. Las piezas analizadas, debido a la exposición a una atmósfera corrosiva y a tensiones que pueden ser propias del servicio y de las condiciones de montaje, **han presentado agrietamiento debido a un mecanismo de corrosión bajo tensión**, produciéndose la rotura con desprendimiento de partes, en la pieza herraje del ala derecha.

- b. Las muestras analizadas no presentaban al momento de ser analizadas, protección superficial.
- 3- Asociado con este tema, se recibió un Informe de Dificultades en Servicio, emitido por un TAR que realiza END a terceros, en el cual informa que como resultado de la inspección realizada sobre los herrajes de los largueros traseros de los semiplanos en 10 aeronaves, se detectó en una aeronave, una fisura en el ojo de la pieza; y en otra aeronave, un estado avanzado de corrosión. A continuación se incluyen fotografías de las piezas tal como fueron encontradas al momento de las inspecciones

- 1- Una Inspección Visual por presencia de corrosión, y
- 2- Una END, preferentemente por Corrientes Parásitas, por presencia de fisuras, y
- 3- La verificación del correcto estado de la protección superficial.

En caso de detectar corrosión ó fisuras, cambie la ó las piezas con novedades, y en caso que la protección superficial esté deteriorada o no esté aplicada, aplicar Fondo a base de Cromato de Zinc.
