## ADVERTENCIA 269/DAG

**MOTIVO:**

Rotura de herrajes del Estabilizador Vertical (EV)

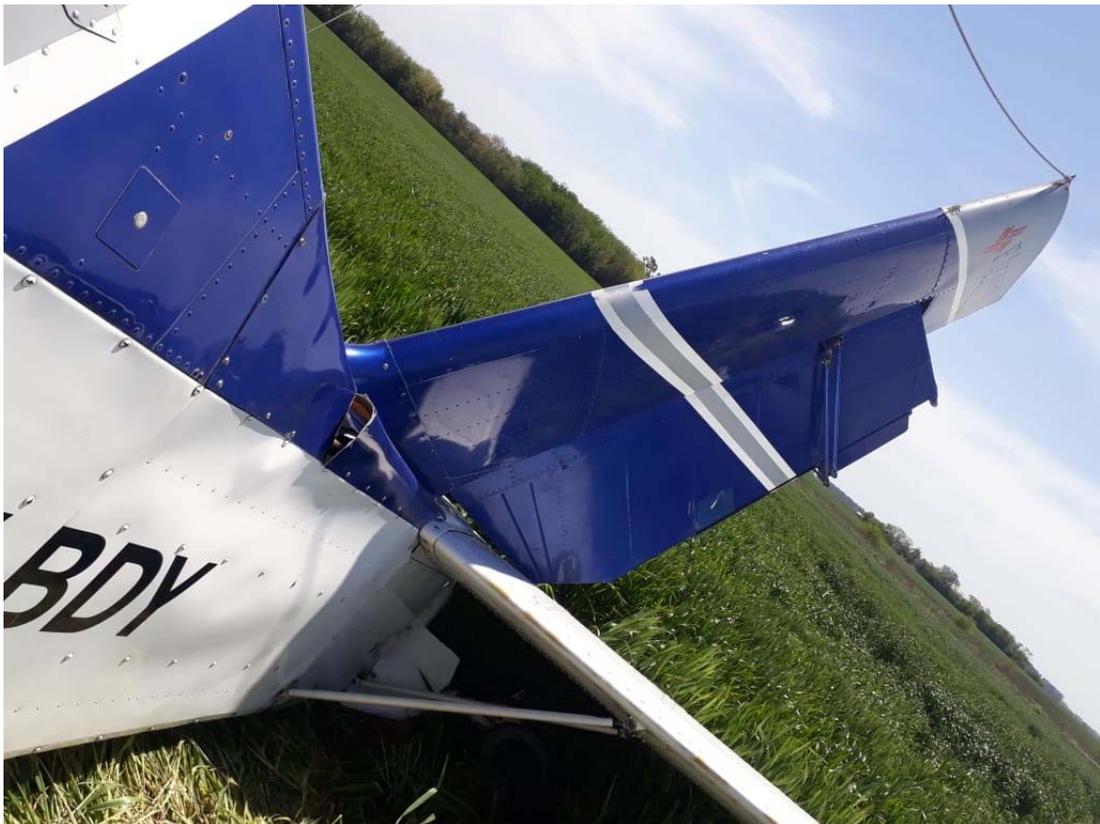
**FOTOGRAFIA 1**

- 1- En octubre de 2020, se accidentó una aeronave de este modelo como consecuencia de la rotura de uno de los herrajes traseros del EV.
- 2- En la FOTOGRAFIA 1 se puede observar el estado de la parte trasera de la aeronave accidentada, con estabilizador inclinado hacia el Estabilizador Horizontal Izquierdo.

En base a lo arriba indicado, y a las graves consecuencias generadas en la maniobrabilidad de una aeronave cuando una falla como esta se presenta, se recomienda a los propietarios de estas aeronaves, inspeccionar lo antes posible los herrajes traseros del Estabilizador Vertical por presencia de fisuras. En el caso de hallarse fisuras, cambiar la pieza por una sin defectos.

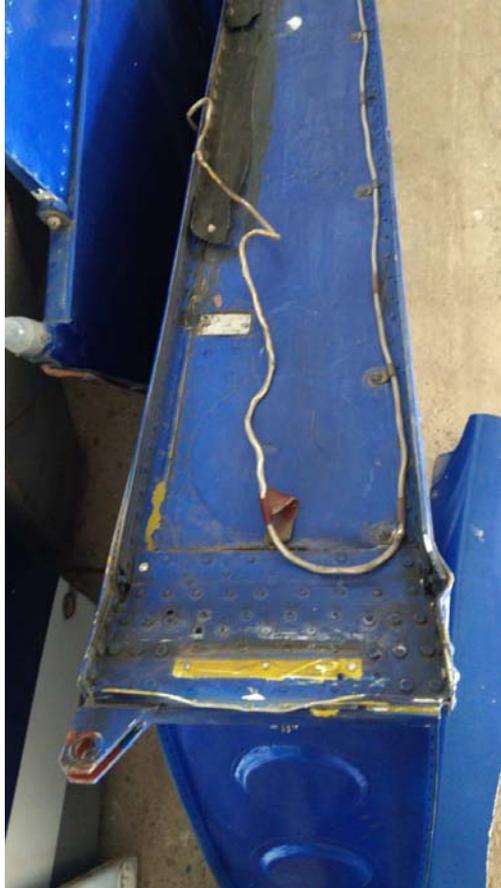
**FOTOGRAFIA 2**

- 3- En las FOTOGRAFIAS 2 Y 3, se puede observar en una de ellas, el larguero trasero del EV sin el herraje derecho, y en la otra, la oreja del herraje que se desprendió.
