## ADVERTENCIA 270/DAG

Talleres Aeronáuticos de Reparación (TAR), Propietarios y Operadores de aeronaves marca PETREL modelo PETREL 912i, todos los números de serie.

### **MOTIVO:**

Fugas de gases de escape por las uniones de los componentes que conforman el conjunto de los escape.

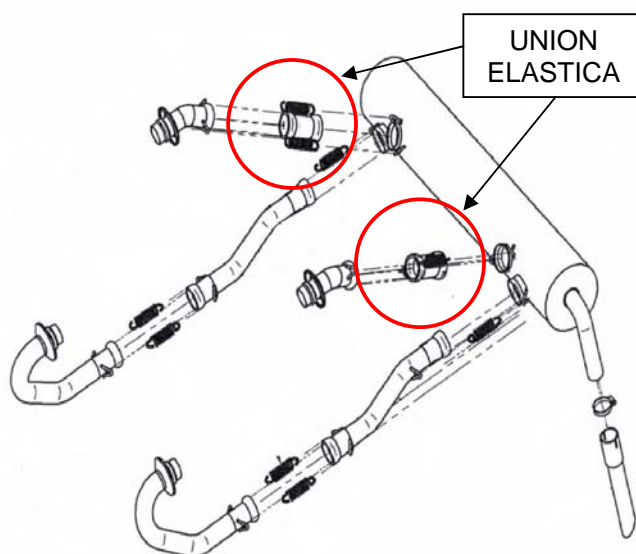
1- En la figura de la derecha, se observa esquemáticamente el diseño del escape de estas aeronaves, el cual incluye además de UNIONES RIGIDAS, otro tipo que se podrían denominar UNIONES ELÁSTICAS, las que se mantienen en sus posiciones mediante uno ó dos resortes. Los tubos que llegan a estas uniones, tienen en sus extremos, un aboquillado esférico. Y es justamente en estas uniones elásticas, donde se observan defectos de encuentro, y por dónde se producen fugas de gases de escape.

En base a lo arriba indicado, este departamento recomienda que en las inspecciones de los escapes de las aeronaves Petrel, se realice una inspección cuidadosa de estas UNIONES ELÁSTICAS, y en el caso de observar luces en los encuentros de los tramos de los componentes de los escapes, se remitan al fabricante, para determinar la solución conveniente del problema. No se recomienda intentar acomodar los tramos, ya que al operar el motor, el sistema volverá, muy posiblemente, a la posición en la que se lo encontró, es decir, el defecto volverá a estar presente.

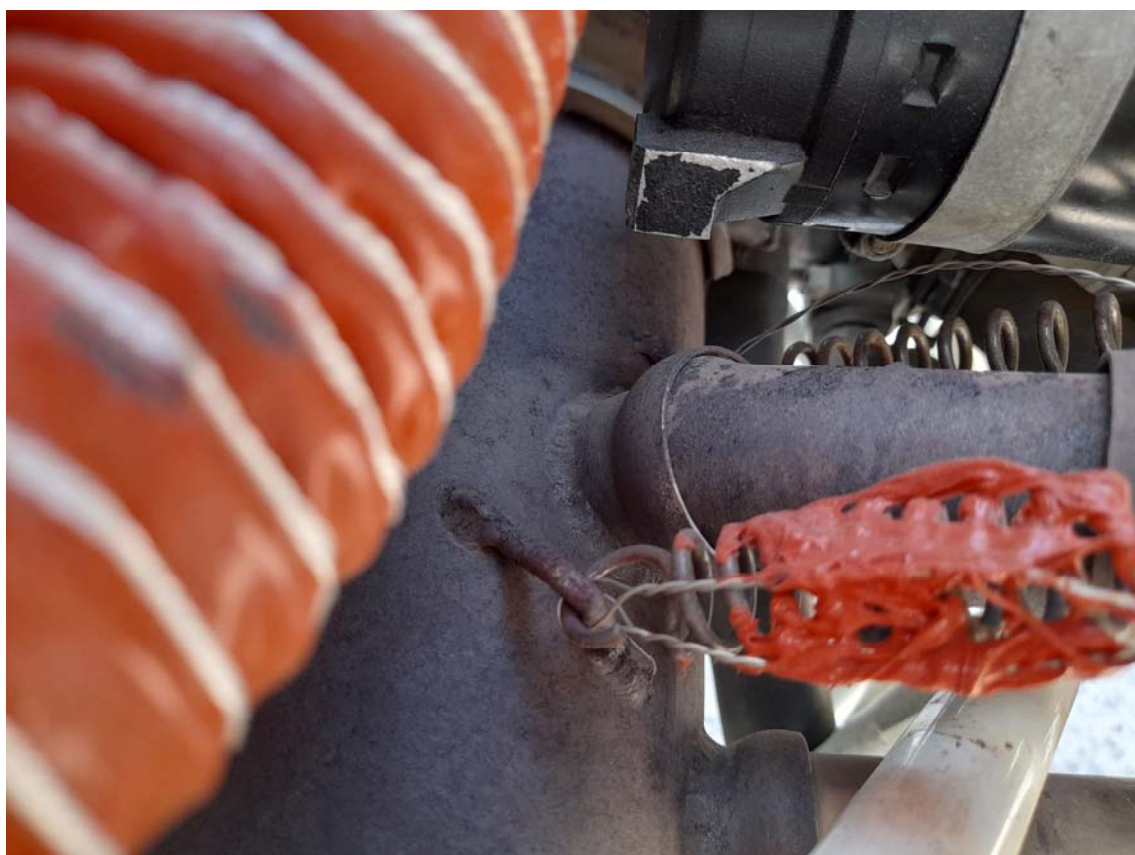
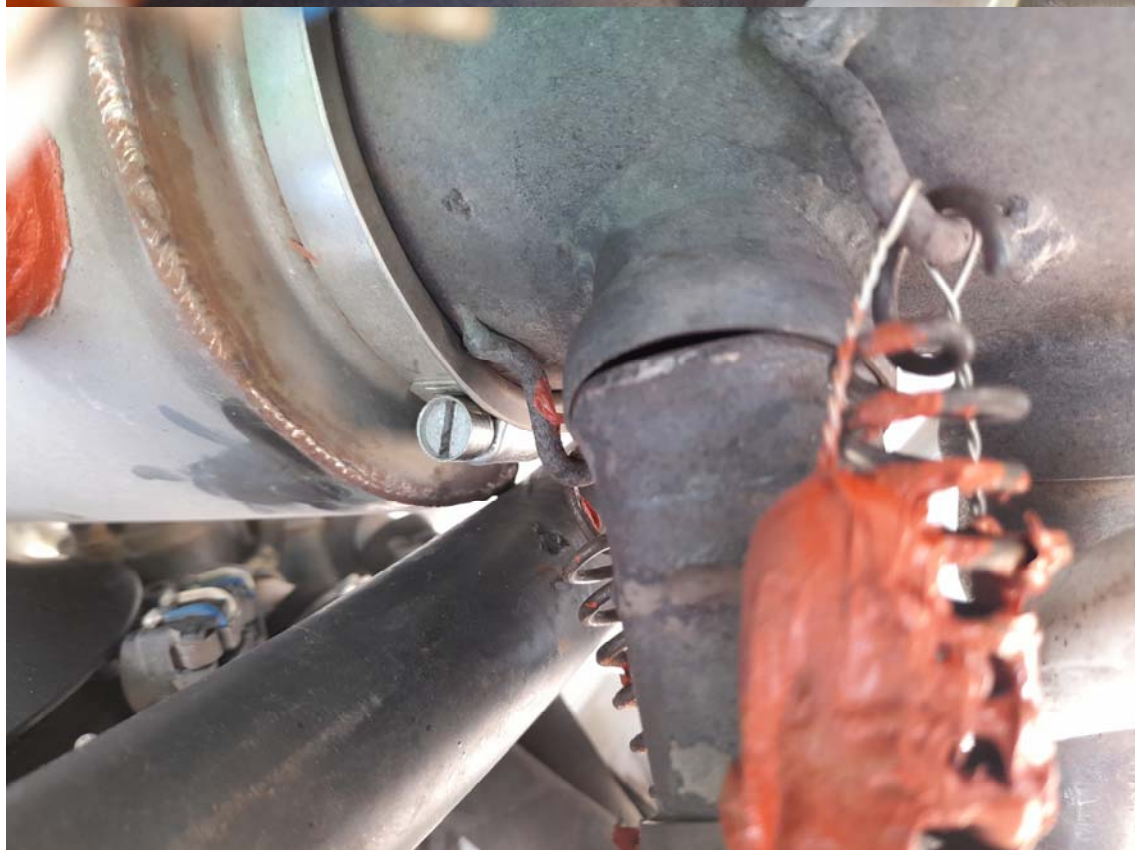
- 2- A principio de este año, durante la inspección de una aeronave, un inspector de la ANAC observó que varias uniones de componentes del escape no tenían un buen encuentro. Al punto tal que en una de ellas, en la unión del tramo que venía del cilindro trasero izquierdo y el silenciador, había una luz de aproximadamente 3 mm. Frente a esto, personal del TAR acomodó los componentes de tal forma que la luz desapareció, y la unión se la vio aceptable. Finalizada la inspección, se puso en marcha el motor para realizar unas verificaciones operacionales. Una vez apagado el motor, se inspeccionó nuevamente la unión que había sido acomodada, detectándose que la misma presentaba nuevamente el defecto, es decir, los tramos se habían vuelto a acomodar de forma tal, que la luz de 3 mm estaba nuevamente presente.

- 3- En las siguientes FOTOGRAFÍAS se muestra el estado de algunas de las uniones que presentaban defectos en los encuentros.
