ADVERTENCIA 271/DAG

Riesgos de rotura de manguera del Sistema de Refrigeración por agua.

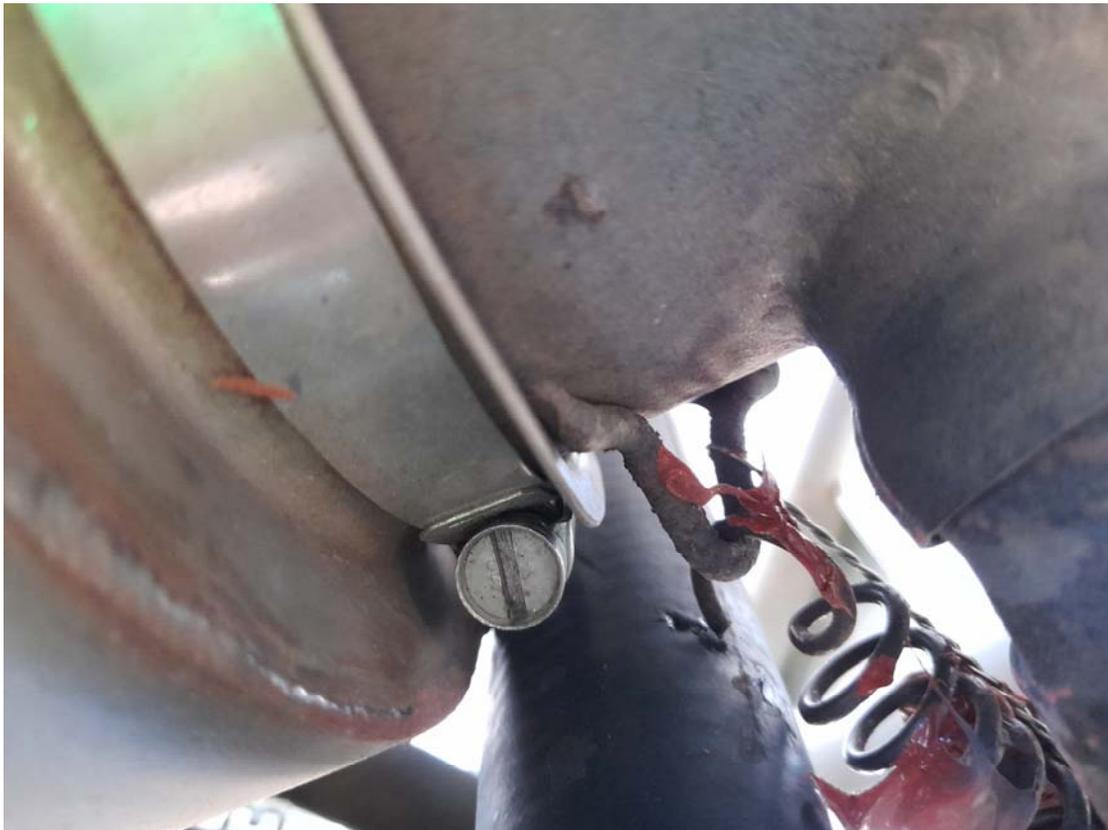
- 1- A principio de este año, durante la inspección de una aeronave, un inspector de la ANAC observó que el resorte interno de la unión del tubo de escape del cilindro trasero izquierdo con el silenciador, estaba deteriorando una manguera del sistema de refrigeración. En la siguiente fotografía se puede apreciar el estado de la manguera al momento de la inspección, como así también, el extremo del resorte causante del deterioro.

En base a lo arriba indicado, este departamento recomienda que en las inspecciones de los escapes de las aeronaves Petrel, se realice una inspección cuidadosa de la manguera que se conecta a la parte inferior del Radiador de Líquido Refrigerante, en la zona cercana al resorte interno de la unión del tubo de escape trasero izquierdo con el silenciador. En caso que la manguera haya sido marcada por el extremo del resorte, cambiarla, y cambiar la instalación del resorte, de tal manera que el extremo del mismo quede orientado al escape en vez de a la manguera.

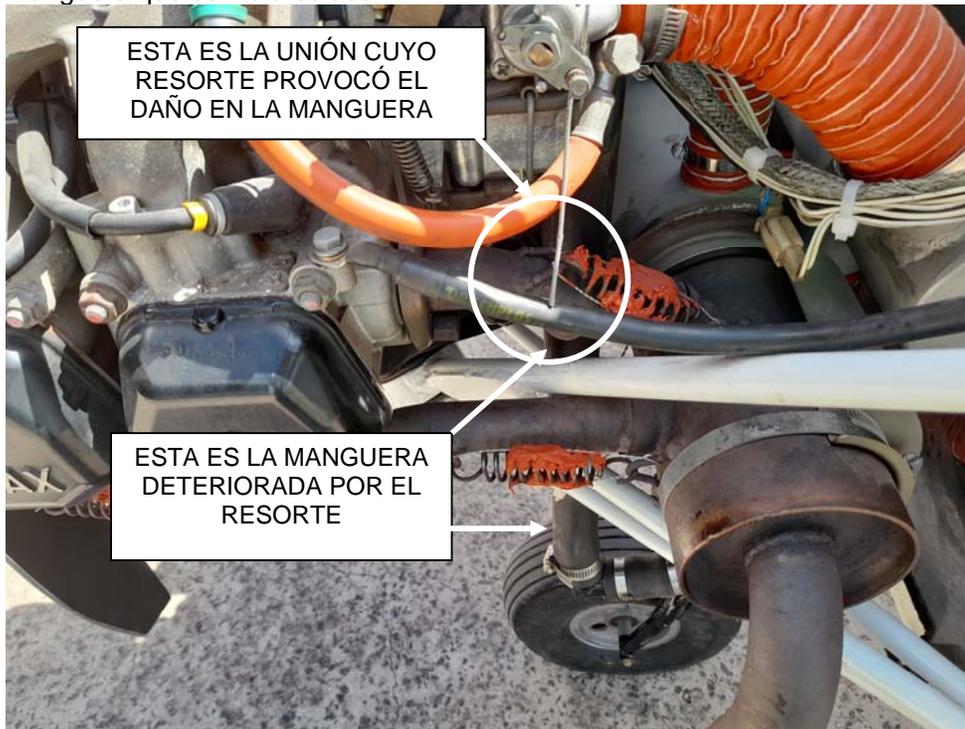
- 2- En la siguiente fotografía, se indica cual es la unión cuyo resorte provocó el daño, y la manguera que se vio afectada.

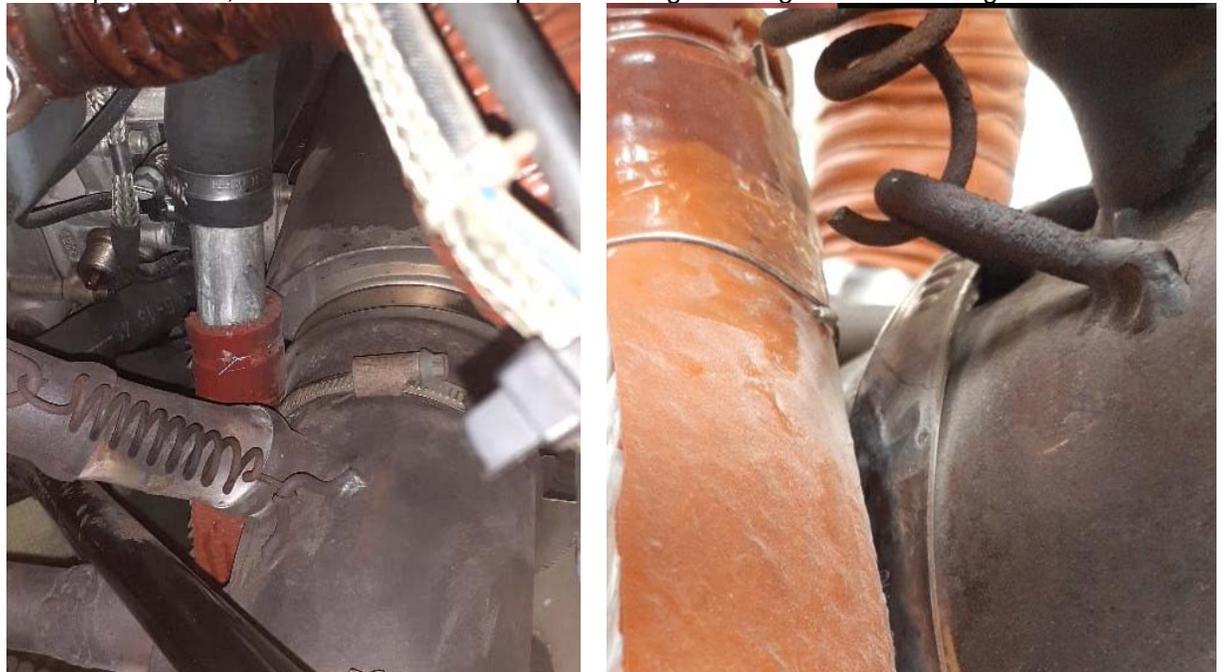
- 3- Al poco tiempo, durante una inspección a otra aeronave del mismo modelo, se constató que el tramo de manguera donde se produjo el deterioro en la otra aeronave, en esta aeronave, había sido cambiado por un tubo metálico, al que además lo protegieron con una vaina de material ignífugo. Consultados los propietarios y los talleres que habían intervenido en las últimas tareas de mantenimiento, no se pudo obtener la causa que llevó a este cambio. En las fotografías siguientes se puede observar claramente el tramo de manguera sustituida, y como aquí también, el extremo del resorte pone en riesgo la integridad de la manguera.
