ADVERTENCIA 274/DAG

Rotura de Patas del Tren de Aterrizaje Principal (PdTAP), como consecuencia de corrosión interna en los tubos y/o fisuras en las uniones soldadas.

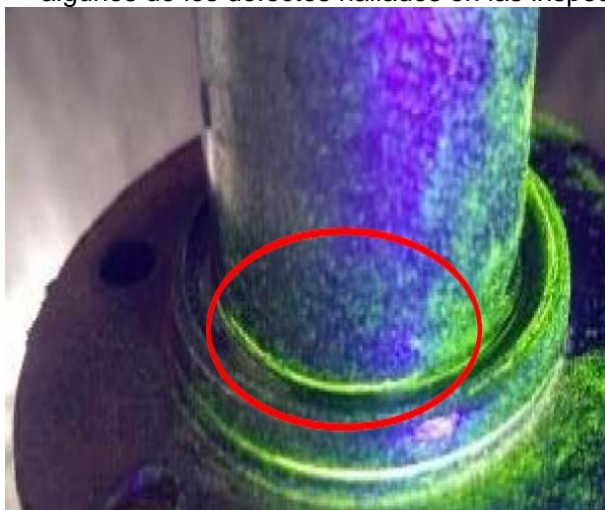
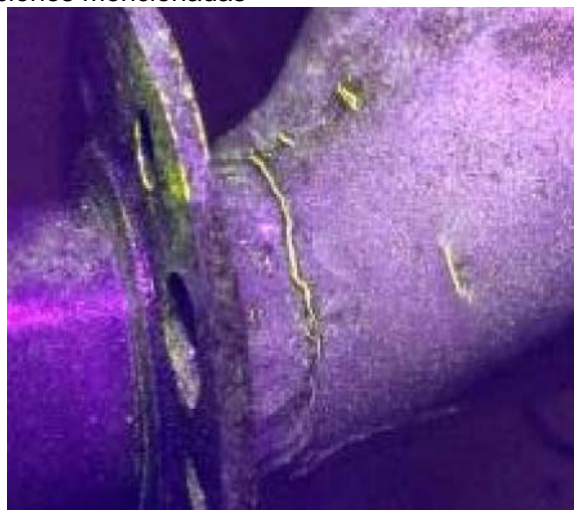
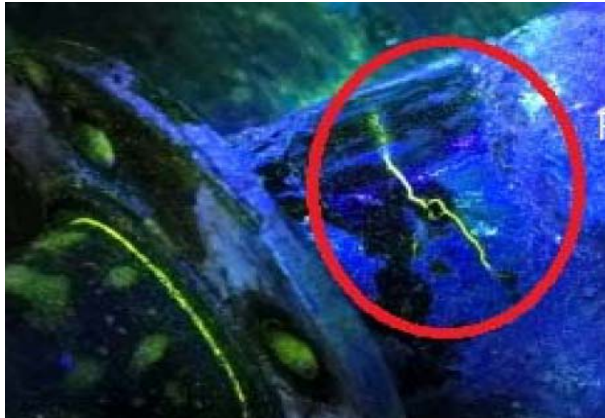
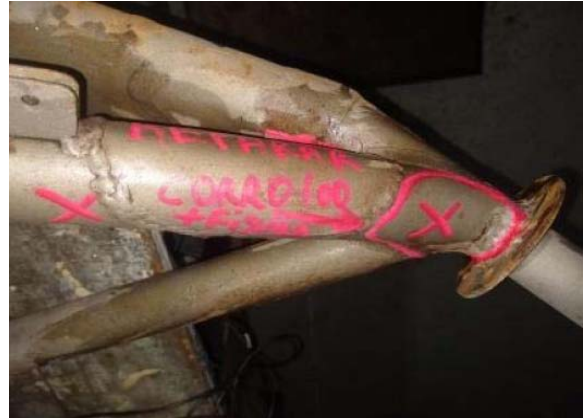
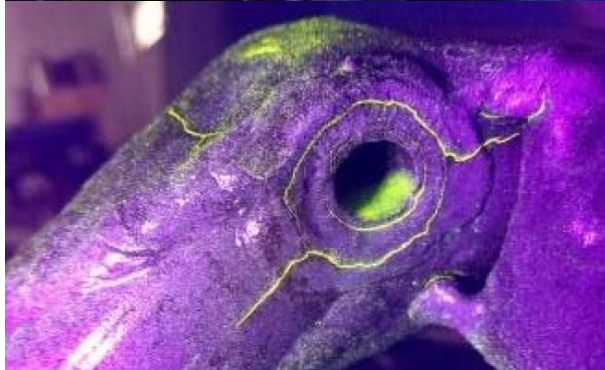
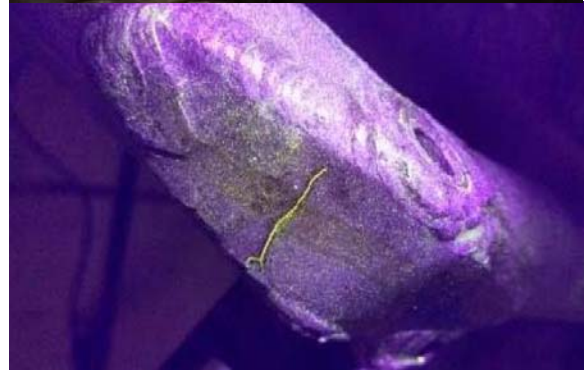
- 1- Los N/P de las estructuras de las PdTAP, para todos los modelos de Aero Boero son:
 - a. P/N 1005-01 (Estructura Pata Izquierda)
 - b. P/N 1005-02 (Estructura Pata Derecha), ó
 - c. P/N 1A05-01 (Estructura Pata Izquierda Reforzada)
 - d. P/N 1A05-02 (Estructura Pata Derecha Reforzada)
- 2- En septiembre del 2021 un TAR con alcances en END envió a la ANAC un Informe de Dificultades en Servicio, en el que informa haber hallado en varias inspecciones realizadas a aeronaves Aero Boero, las siguientes novedades en las estructuras de las PdTAP:
 - a. Fisuras en puntas de eje.
 - b. Fisuras en los herrajes de fijación.
 - c. Fisuras en uniones soldadas.
 - d. Corrosión interna en los tubos con pérdidas graves de espesor.Junto con su informe, adjuntó las siguientes fotografías, en las cuales se pueden observar algunos de los defectos hallados en las inspecciones mencionadas

- 2- A los TAR, en ocasión del ingreso de una aeronave Aero Boero, realizar lo siguiente:
 - a. Desmontar las PdTAP.
 - b. Remover el recubrimiento de las PdTAP.

- c. Remover la pintura de las PdTAP.
 - d. Realizar un END, por la técnica de Partículas Magnetizables, en toda su estructura, y con especial atención en todas las uniones soldadas, por presencia de fisuras o defectos de soldaduras.

- e. Realizar un END por la técnica de Ultrasonido, en toda su estructura, y con especial atención en la parte inferior de las patas y en el eje de la rueda, en busca de reducción de espesores,.

- f. En caso de detectar fisuras, defectos de soldadura o reducción de espesores, proceder a reparar siguiendo los lineamientos contenidos en la FAA AC 43.13-1B, Capítulo 4 (Metal Structure, Welding, And Brazing) Sección 5 (WELDING AND BRAZING).

- g. Repetir estas inspecciones cada 500 hs de vuelo o 5 años, lo que ocurra primero, o luego de cualquier aterrizaje brusco.

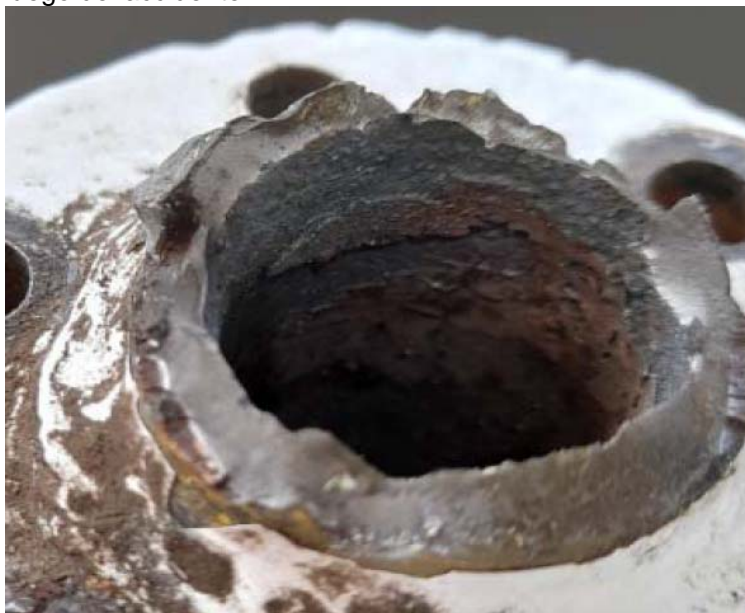
- a. Un avanzado proceso de corrosión interna, lo que provocó una importante reducción del espesor del eje de la rueda, y
- b. La presencia de varios frentes de fisuras, que fueron avanzando por un proceso de fatiga.

Detalle del interior del eje. Aquí se puede observar la corrosión interior existente, y el nivel de reducción del espesor al que llegó esta parte de la estructura de la pata.

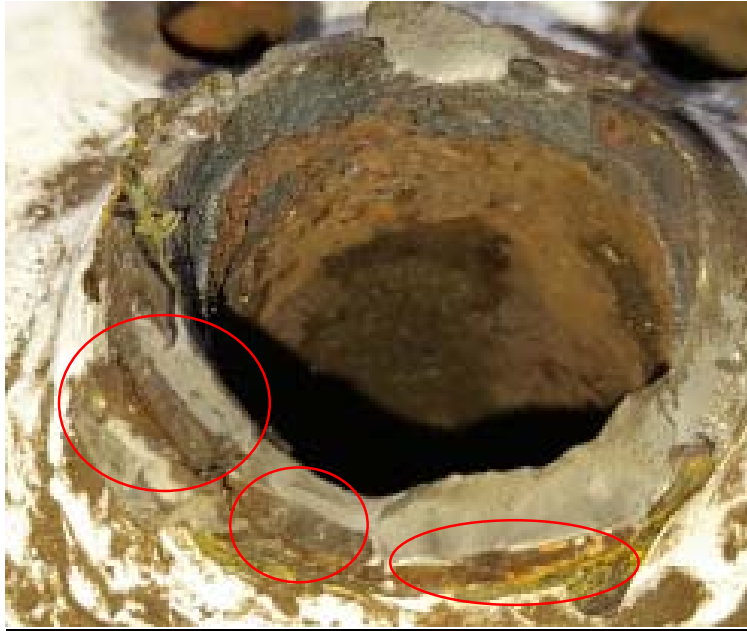
En las zonas marcadas, se pueden apreciar las marcas del avance de las fisuras.
