## ADVERTENCIA 275/DAG

### **MOTIVO:**

Detección de fisuras en los Herrajes de Fijación del Tren de Aterrizaje Principal y de los Montantes (HFdTAPyM) corrosión interna en los tubos que concurren a los nudos donde se fijan estos herrajes, y defectos en los cordones de soldadura.

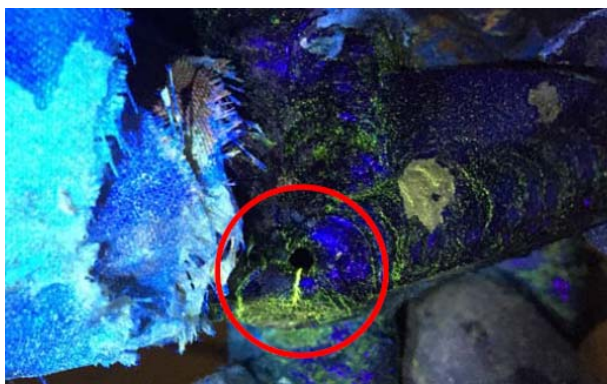
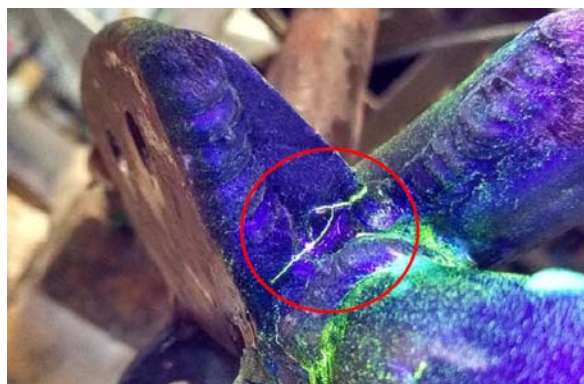
**HERRAJES DE TOMA DE MONTANTES**

- a. Corrosión grave interna, en los nudos de fuselaje donde se fijan los herrajes.
  - b. Fisuras por fatiga en los herrajes.
  - c. Soldadura con defectos tales como porosidad y falta de fusión.

- 3- Junto con su informe, adjuntó las siguientes fotografías, en las cuales se pueden observar algunos de los defectos hallados en las inspecciones mencionadas.

- 1- A los propietarios / operadores de aeronaves Aero Boero, tan pronto como sea posible, hacer inspeccionar por un TAR habilitado, los HFdTAPyM, como así también, los tubos que concurren a los nudos del fuselaje donde estos herrajes están fijados.

- g. Realizar un END por la técnica de Partículas Magnetizables, en los cuatro herrajes, por presencia de fisuras y defectos de soldadura.
- h. Realizar un END por la técnica de Ultrasonido, en todos los tubos que concurren a los 4 nudos de fijación de los herrajes, en busca de reducción de espesores.
- i. En caso de detectar fisuras, defectos o reducción de espesores, proceder a reparar siguiendo los lineamientos contenidos en la FAA AC 43.13-1B, Capítulo 4 (Metal Structure, Welding, And Brazing) Sección 5 (WELDING AND BRAZING).
- j. Repetir estas inspecciones cada 500 hs de vuelo o 5 años, lo que ocurra primero, o luego de cualquier aterrizaje brusco.
