ADVERTENCIA 276/DAG

Detección de fisuras en Soportes Posterior de Patín de Cola (SPPC), P/N 1004-09, y en los tubos que concurren al Nudo Trasero Inferior del Fuselaje (NTIF), nudo en el que fija este soporte.

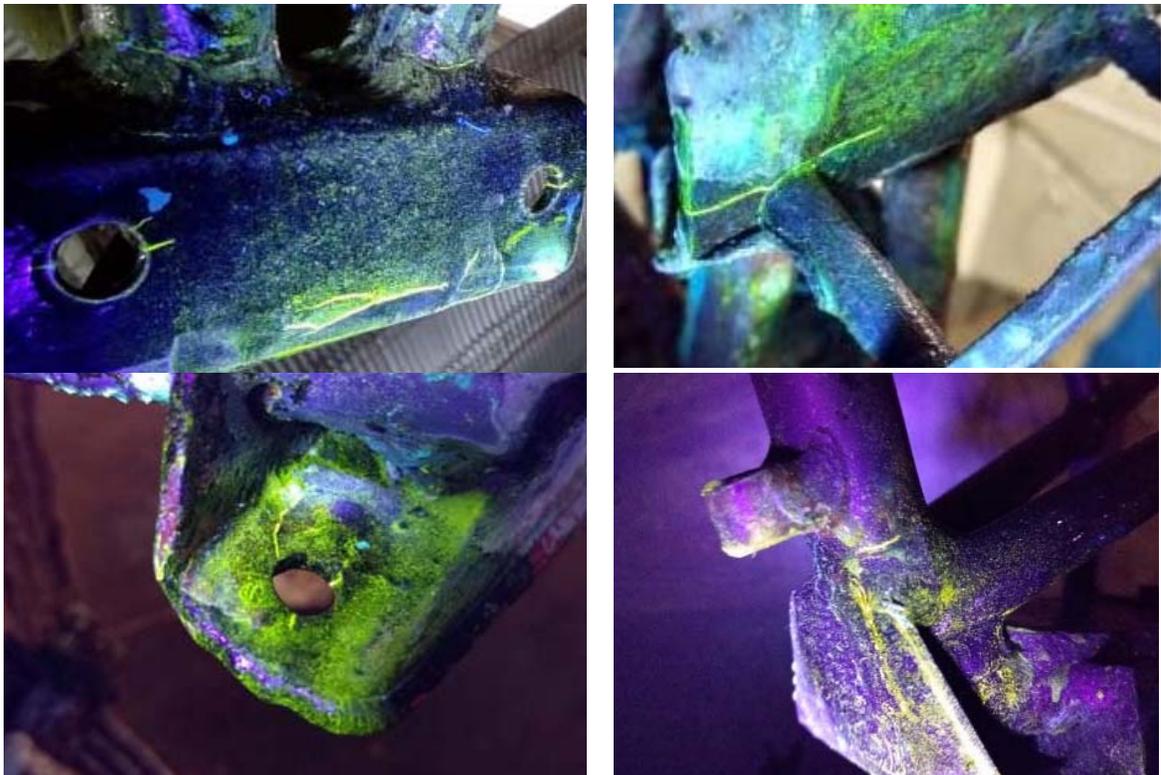
- 1- En septiembre del 2021 un TAR con alcances en END envió a la ANAC un Informe de Dificultades en Servicio, en el que informa haber hallado en varias inspecciones realizadas a aeronaves Aero Boero, fisuras por fatiga en los SPPC y en los tubos que concurren al NTIF.
- 2- Junto con su informe, adjuntó las siguientes fotografías, en las cuales se pueden observar algunas de las fisuras detectadas en las inspecciones mencionadas.

2. A los TAR, en ocasión del ingreso de una aeronave Aero Boero, realizar lo siguiente:
 - a. Desmontar el Patín de Cola, de acuerdo a las instrucciones contenidas en el Manual de Mantenimiento.

- b. Remover un sector circular del recubrimiento coincidente con el NTIF, del tamaño suficiente para tener acceso al menos a 10 cm de los tubos.
 - c. Remover la pintura de los tubos y del soporte.

- d. Realizar un END por la técnica de Partículas Magnetizables, en los tubos que concurren al NTIF y al SPPC, por presencia de fisuras.
 - e. En caso de detectar fisuras, proceder a reparar siguiendo los lineamientos contenidos en la FAA AC 43.13-1B, Capítulo 4 (Metal Structure, Welding, And Brazing) Sección 5 (WELDING AND BRAZING).

- f. Repetir estas inspecciones cada 500 hs de vuelo o 5 años, lo que ocurra primero.
