## ADVERTENCIA 277/DAG

### **MOTIVO:**

Detección de fisuras en Bancadas de Motor P/N 1019-35 o 2019-35, según el modelo de aeronave.

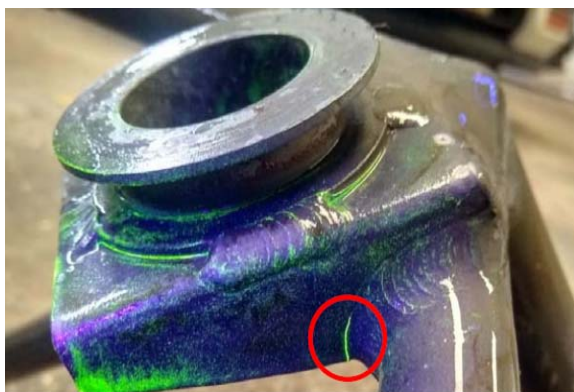
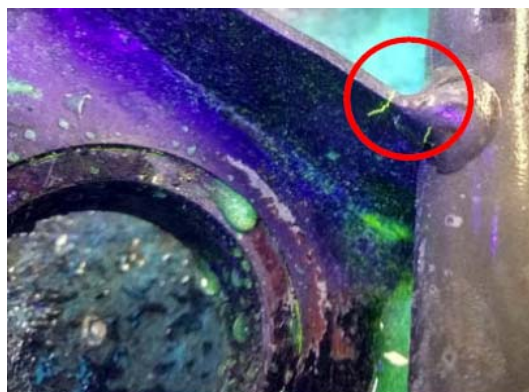
- 1- En septiembre del 2021 un TAR con alcances en END envió a la ANAC un Informe de Dificultades en Servicio, en el que informa haber hallado en varias inspecciones realizadas a aeronaves Aero Boero, fisuras por fatiga en las bancadas de motor.
- 2- Junto con su informe, adjuntó las siguientes fotografías, en las cuales se pueden observar algunas de las fisuras detectadas en las inspecciones mencionadas.

1. A los propietarios / operadores de aeronaves Aero Boero, en la próxima inspección anual, hacer inspeccionar la bancada de su aeronave.
2. A los TAR, en ocasión del ingreso de una aeronave Aero Boero, realizar lo siguiente:
  - a. Realizar un END por la técnica de Partículas Magnetizables, a las bancadas de motor, con especial atención a las cazoletas de los tacos de motor, por presencia de fisuras.
  - b. En caso de detectar fisuras, proceder a reparar siguiendo los lineamientos contenidos en la FAA AC 43.13-1B, Capítulo 4 (Metal Structure, Welding, And Brazing) Sección 5 (WELDING AND BRAZING).
  - c. Repetir esta inspección cada 500 horas de vuelo o 5 años, lo que ocurra primero.
