ADVERTENCIA 278/DAG

Talleres Aeronáuticos de Reparación, Propietarios y Operadores de aeronaves marca TECNAM, todos los modelos equipados con motores ROTAX

Incorrecta instalación de los RESORTES del Sistema de Escape del motor.

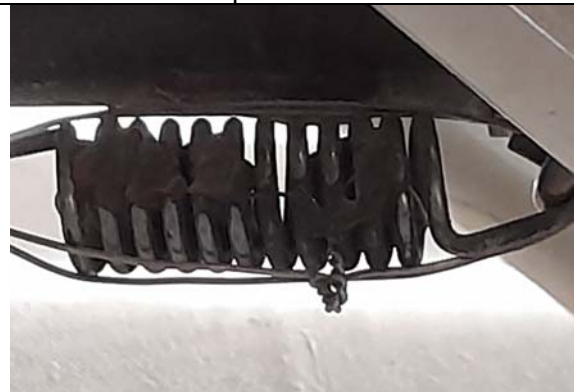
FOTOGRAFÍA 1

1- Durante inspecciones realizadas por personal de la ANAC, se han detectado una cantidad importante de RESORTES de los Escapes de Motor incorrectamente instalados. En las FOTOGRAFÍAS 1 y 2 se puede observar algunos ejemplos de cómo fueron hallados al momento de las inspecciones realizadas

En base a lo arriba indicado se recomienda a los TAR que en cada ingreso de estas aeronaves, verifiquen la correcta instalación de todos los RESORTES del Sistema de Escape. De no estar correctamente instalados, proceder a corregir su instalación de acuerdo a lo indicado en la documentación de TECNAM.

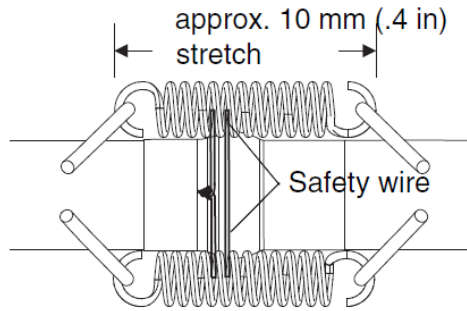
Fig. 2

Springs to be secured with safety wire to prevent FOD! See Fig. 2.

The sketch illustrates a possibility how to interconnect the exhaust springs to prevent the vibration of these springs and thus premature wear.

It is also recommended to fill the springs with high heat silicone for additional damping of vibrations.
