**SECCIÓN DIFICULTADES EN SERVICIO
DIRECCIÓN CERTIFICACIÓN AERONÁUTICA
BUENOS AIRES
DIRECCIÓN NACIONAL DE AERONAVEGABILIDAD
REPÚBLICA ARGENTINA**

ADVERTENCIA 005/DCAB

Buenos Aires, 07 de octubre de 1999.

AERONAVES: AIR TRACTOR Series.

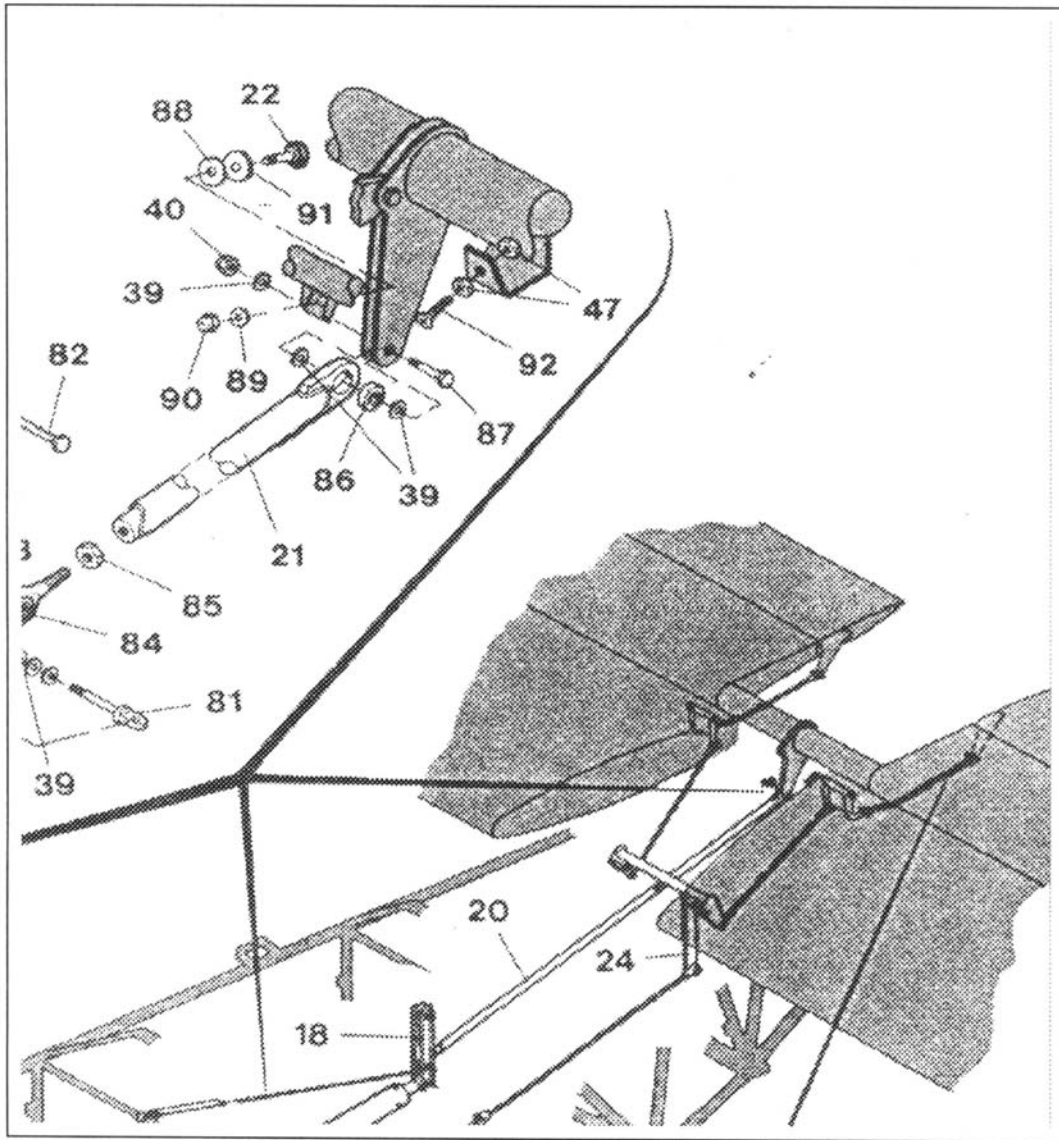
MOTIVO: Posibilidad de excesivo desgaste en las arandelas de neoprene, P/N 70067-1 (Item 88 de la figura que se anexa), que limitan el recorrido angular descendente del timón de profundidad.

ANTECEDENTES: Se ha recibido un informe en el cual se reporta un excesivo deterioro o desgaste en el tope del sistema de comando del elevador que limita el recorrido angular del timón de profundidad. Tal desgaste ocasionaba que el bastón de mando del piloto haga contacto con el tablero de instrumentos, accionando, accidentalmente, las llaves del Panel Inferior del Tablero de Instrumentos (por ejemplo, en el caso del AT-602, la llave del sistema del OVER SPEED). El tope del elevador mencionado forma un sistema de amortiguación compuesto por arandelas de neoprene, y que al deteriorarse, pierden el espesor original o se rajan, permitiendo que el bastón de mando llegue a hacer contacto con el tablero de instrumentos. Una de las causas del desgaste de dichas arandelas es debida, probablemente, a que durante el rodaje, se debe llevar el bastón totalmente adelante para levantar la traba del patín de cola, que fija la rueda en la posición centrada durante el despegue y el aterrizaje.

RECOMENDACION: Inspeccionar las arandelas en cuestión en todas las inspecciones de la aeronave recomendadas por el fabricante en el Programa de Inspección, incluyendo las inspecciones de 50 horas.

Si se presentase la dificultad planteada, se recomienda seguir el siguiente procedimiento:

(a) Colocar una cantidad suficiente de arandelas nuevas, en reemplazo de las deterioradas y/o extraviadas, de forma tal que el bastón de mando del piloto no haga contacto con el tablero de instrumentos.

(b) Chequear el recorrido del elevador, de forma tal que se alcancen los límites establecidos en el Manual de Mantenimiento de la aeronave.

(c) Controlar el funcionamiento del sistema de traba del patín de cola, ya que si se colocan demasiadas arandelas de neoprene, el sistema no solo limitará el recorrido angular del elevador, sino que además limitará el accionamiento de la traba del patín de cola, llegando incluso a anular su funcionamiento.
