**SECCIÓN DIFICULTADES EN SERVICIO
DIRECCIÓN CERTIFICACIÓN AERONÁUTICA
BUENOS AIRES
DIRECCIÓN NACIONAL DE AERONAVEGABILIDAD
REPÚBLICA ARGENTINA**

ADVERTENCIA 006/DCAB

MOTIVO: Posibilidad de aparición de fisuras en las bancadas de cigüeñales.

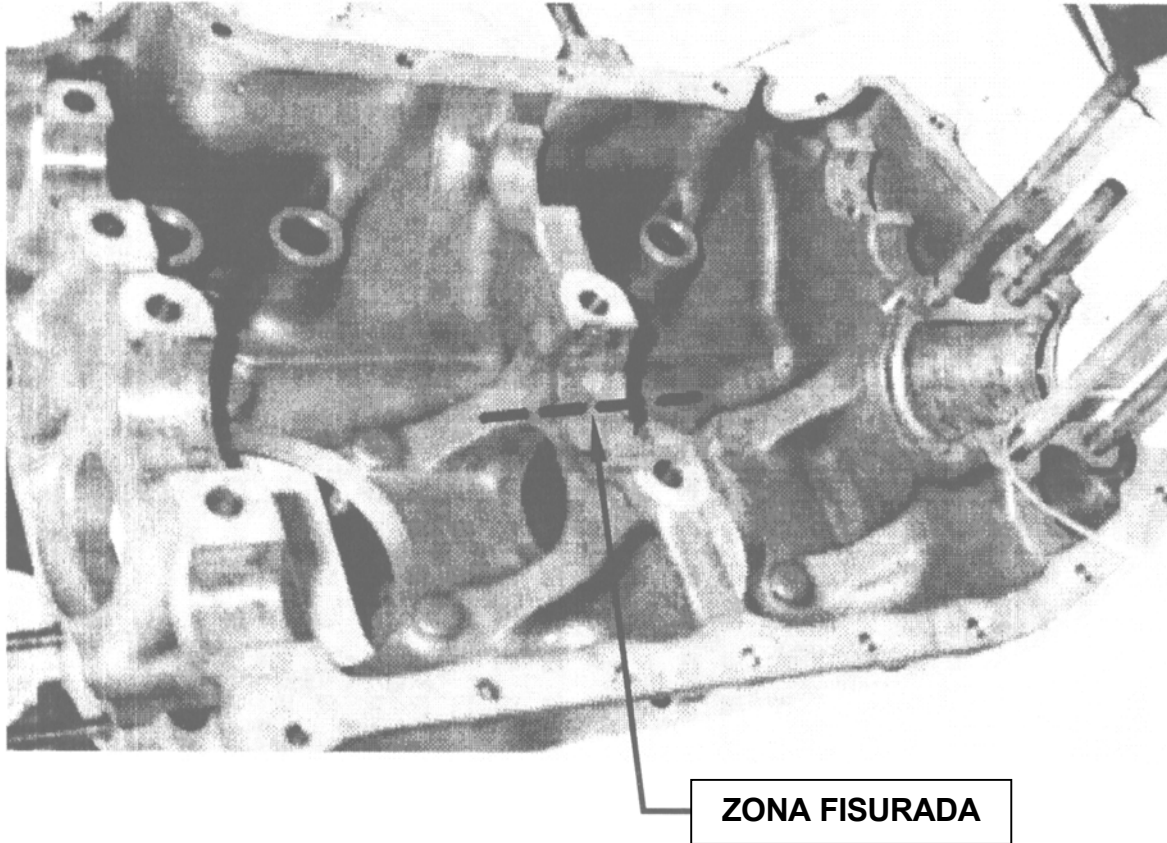
ANTECEDENTES: Recientemente, en la DNA se ha recibido un Informe de Dificultades en Servicio (Form. SDS/01) dando cuenta de la presencia de una fisura en la bancada media de un motor marca Teledyne Continental, modelo O-200-A48, durante la Recorrida General del mismo. Dicha fisura se extendía siguiendo, en líneas generales, una generatriz de la superficie de asiento del cojinete, prolongándose hacia los costados de la bancada. Para una mejor ubicación en el problema, ver la figura que se adjunta.

RECOMENDACION: Hasta el momento no han podido establecerse fehacientemente las causas que produjeron la fisura en el block del motor. Si bien la fisura fue encontrada en un motor Teledyne Continental, modelo O-200-A48, y para tratar de evitar que la novedad vuelva a presentarse en motores de éste u otro fabricante, se recomienda a los señores talleristas adoptar las siguientes medidas precautorias:

1. Para motores con una elevada cantidad de horas totales, inspeccionar con un mayor cuidado la zona de bancadas, utilizando alguna de las técnicas de ensayos no destructivos.

2. Cerciorarse de estar realizando un correcto torqueo sobre los bulones de bancada, de acuerdo a los valores indicados en los correspondientes Manuales de Mantenimiento.

3. Comunicar a sus potenciales clientes que respeten rigurosamente los tiempos entre recorridas generales (TBO) de los motores, ya que éstos son plazos establecidos y recomendados por los fabricantes, y son los únicos que conocen los límites de operación segura antes de una posible aparición de fisuras, sobre todo en lo concerniente a fatiga y acumulación de daños.

4. Consultar la diversa bibliografía técnica emitida por los fabricantes de motores, léase Service Bulletins, Service Letters, Service Information Letters, etc. En ellos podrá encontrar información relativa a criterios de inspección, posibilidad de aparición de fisuras, posibilidades de reparación, etc.

5. Mantener el herramental correspondiente, adecuadamente calibrado por organismos calificados y habilitados para tal fin.
