**SECCION DIFICULTADES EN SERVICIO
DIRECCION CERTIFICACION AERONAUTICA
BUENOS AIRES
DIRECCION NACIONAL DE AERONAVEGABILIDAD
REPUBLICA ARGENTINA**

ADVERTENCIA 007/DCAB

AERONAVES: PA-60-600 (Aerostar 600), PA-60-601 (Aerostar 601) y PA-60-601P (Aerostar 601P).

MOTIVO: Posibilidad de aparición de fisura en el brazo lateral inferior (lower side brace), el cual forma parte del sistema de retracción del tren principal de aterrizaje de la aeronave.

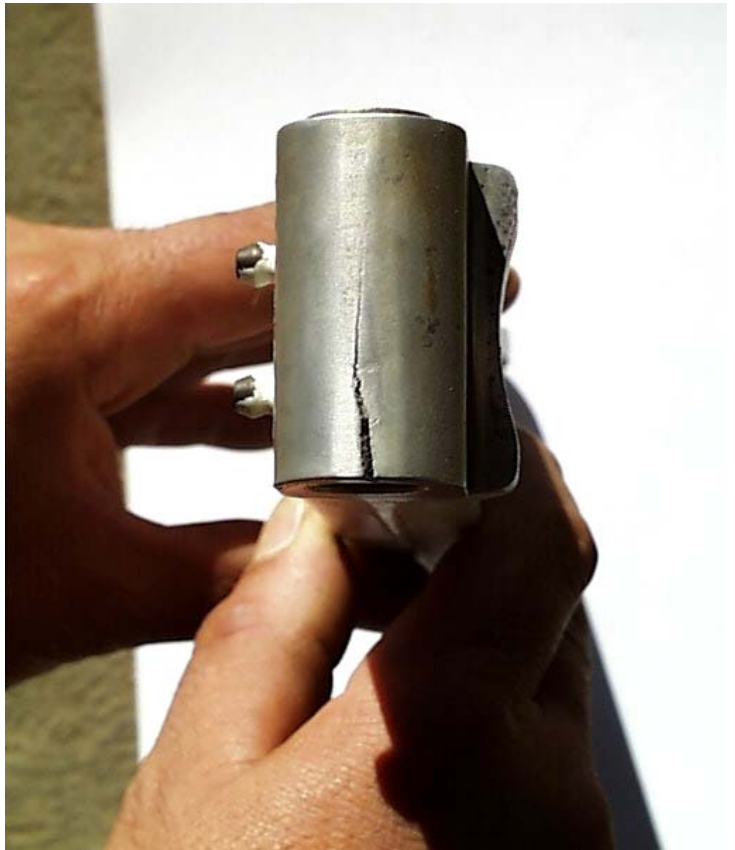
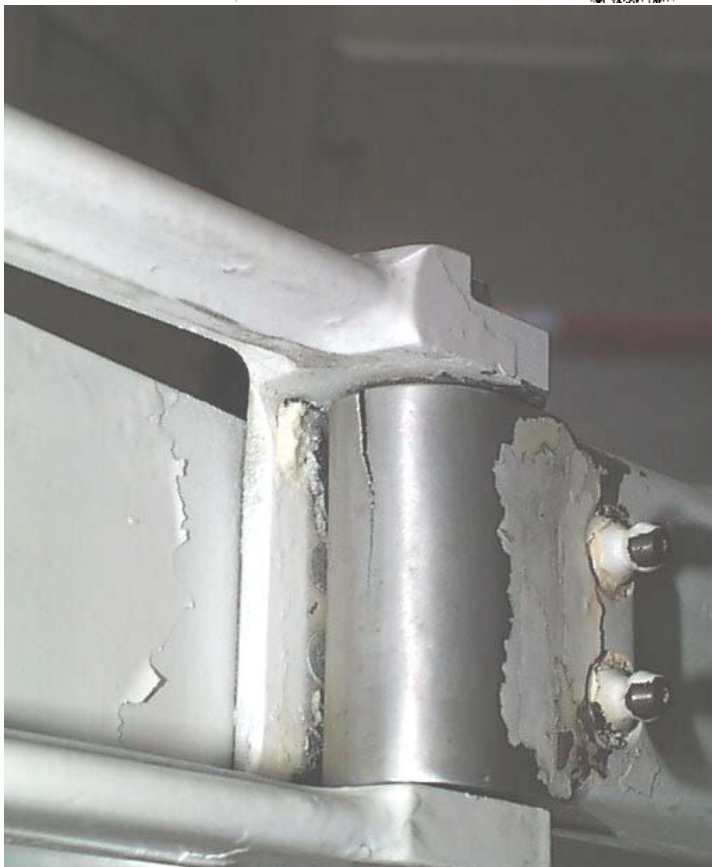
ANEXO 2

ANTECEDENTES: Recientemente en esta DNA se ha recibido un informe de un TAR señalando que durante una inspección programada de 100 horas efectuada a una aeronave PA-60-601P (Aerostar 601P), se detectó una fisura en el brazo lateral inferior (lower side brace, P/N 400083-501) del tren de aterrizaje principal izquierdo. Dicha parte se muestra en el Anexo 1 adjunto, y corresponde al ítem 16, Figura 32, extraída del Piper Parts Catalog, Revisión mayo 1984. La fisura se ubica sobre la superficie cilíndrica exterior que se encuentra en la parte final superior del brazo. En los Anexos 2, 3 y 4 se muestran fotografías de dicha fisura. Hasta el momento se desconocen las causas que originaron la fisura.

RECOMENDACION: Con el fin de detectar posibles fisuras en otras aeronaves Aerostar, que podrían hacer fallar el sistema de retracción del tren principal, se recomienda inspeccionar los brazos laterales inferiores (lower side brace) del tren principal de aterrizaje, en la zona donde fue detectada la novedad. Se recomienda fuertemente realizar la inspección antes del próximo vuelo - una vez recibida la presente ADVERTENCIA- y posteriormente en las sucesivas inspecciones programadas por el fabricante de la aeronave. En caso de detectar algún tipo de fisura se debe proceder a reemplazar la pieza por otra parte nueva siguiendo los procedimientos indicados en el Manual de Mantenimiento correspondiente.
