**DIRECCION NACIONAL DE AERONAVEGABILIDAD (DNA)
DIRECCION CERTIFICACION AERONAUTICA
BUENOS AIRES (DCAB)
SECCION DIFICULTADES EN SERVICIO (SDS)
REPUBLICA ARGENTINA**

ADVERTENCIA 017/DCAB

DIRIGIDO A: constructores, propietarios y operadores de aeronaves experimentales construidas por aficionados a partir de kits marca LANCAIR IV-P, construidos por LANCAIR INTERNATIONAL Inc.

MOTIVO: Posibilidad de falla en la retracción de Tren de Aterrizaje principal.

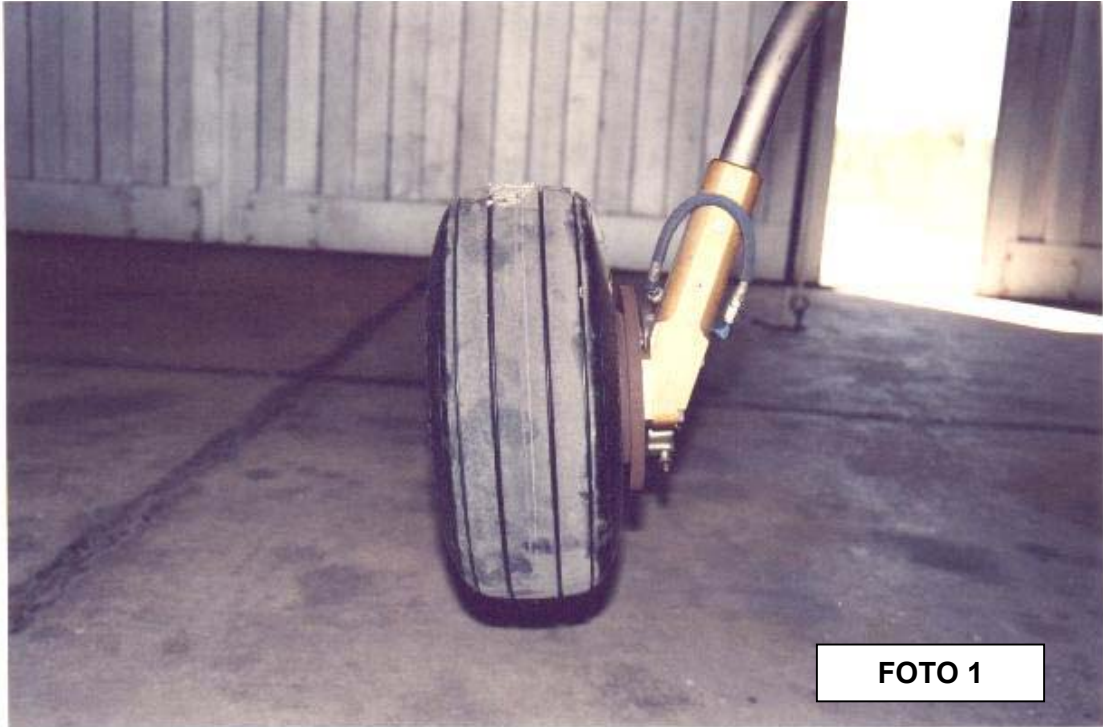
FOTO 1

2°) La JIAAC ha determinado que las cubiertas nuevas que se habían instalado previamente y que ocasionaron la falla eran GOOD YEAR, y de la medida correcta, pero en la rueda derecha se había instalado el modelo FLIGHT CUSTOM II, que es de "hombros cuadrados" (Ref. fotos 1 y 2), y en la rueda izquierda se había instalado el modelo FLIGHT SPECIAL II, que es de "hombros redondeados" (Ref. fotos 3 y 4).

3°) Lo que finalmente sucedió fue que al intentar extender el tren, luego del primer vuelo posterior al recambio mencionado, la rueda derecha, por sus "hombros cuadrados" y bastante más anchos que los redondeados, no pudo bajar, al trabarse en su alojamiento.

Rueda principal derecha Good-Year Flight Custom II, de hombros cuadrados.

1°) NO UTILIZAR cubiertas GOOD YEAR, rodado 15 x 6.00 - 6, del modelo FLIGHT CUSTOM II (de los "hombros cuadrados" (Ref. fotos 1 y 2)).

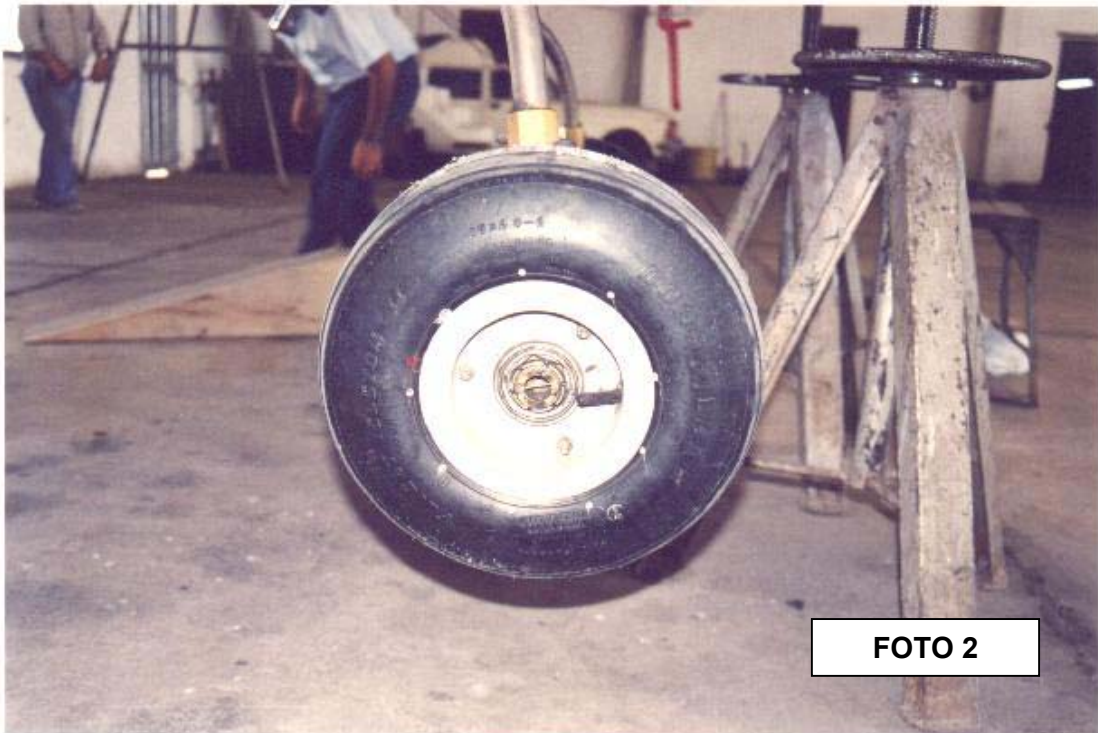
FOTO 2

Vista de perfil.

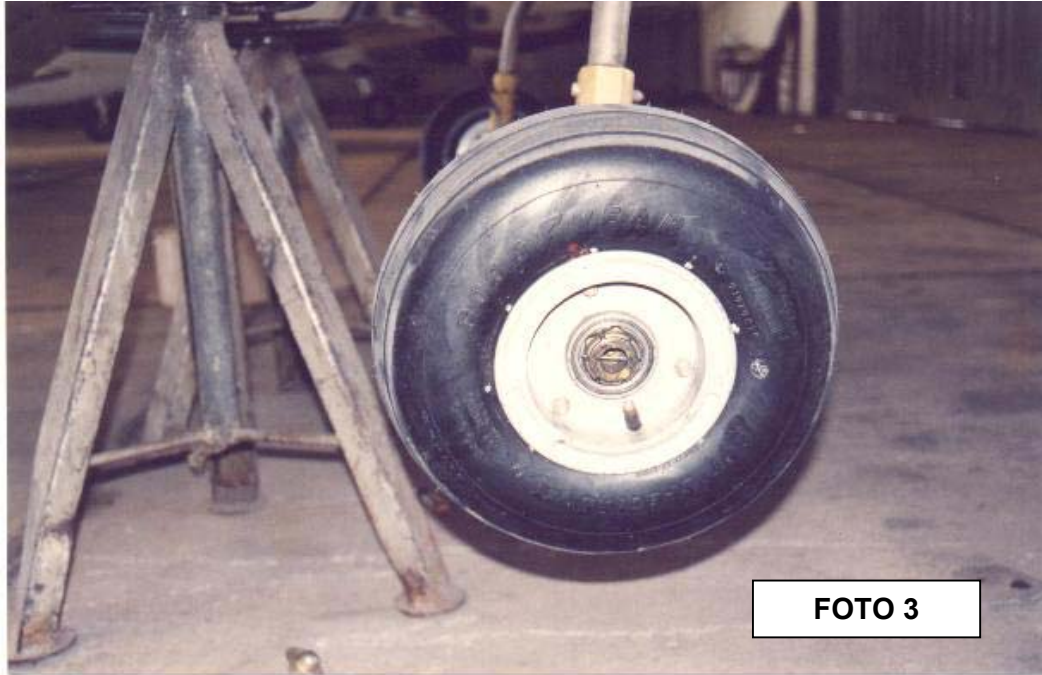
FOTO 3

Rueda principal izquierda Good-Year Flight Special II, de hombros redondeados.

2°) SÍ SE PUEDEN UTILIZAR las cubiertas GOOD YEAR, rodado 15 x 6.00 - 6, pero del modelo FLIGHT SPECIAL II (de los "hombros redondeados" (Ref. fotos 3 y 4)), o las cubiertas McCREARY, del mismo rodado y formato.

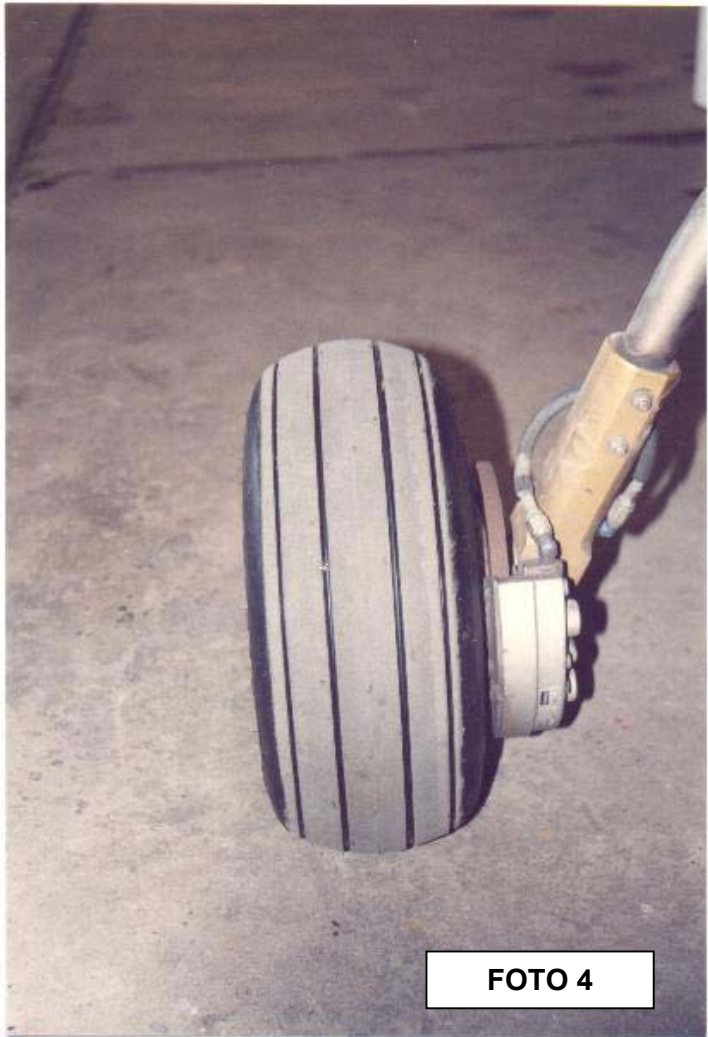
FOTO 4

Vista de perfil.
