**DIRECCION NACIONAL DE AERONAVEGABILIDAD (DNA)
DIRECCION CERTIFICACION AERONAUTICA
BUENOS AIRES (DCAB)
SECCION DIFICULTADES EN SERVICIO (SDES)
REPUBLICA ARGENTINA**

ADVERTENCIA 019/DCAB

MOTIVO: Posibilidad de aparición de fisuras en el larguero trasero del estabilizador vertical y/o en el recubrimiento.

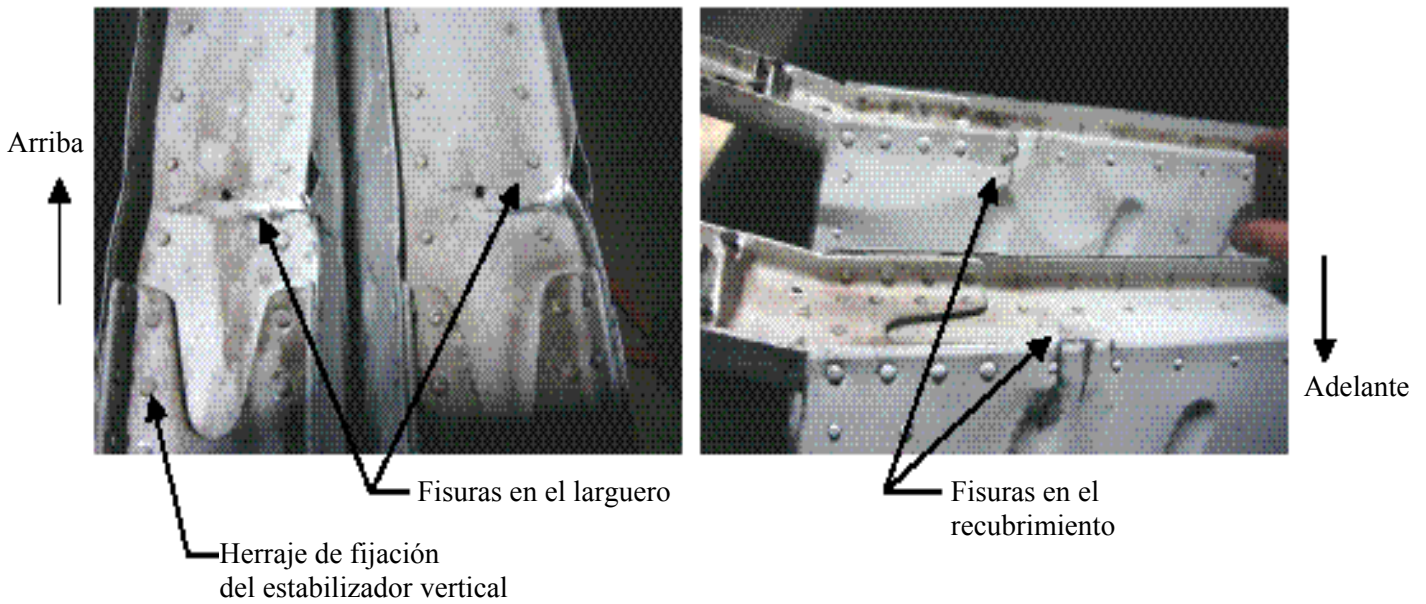
- 1º) La FAA recibió dos reportes de fisuras en largueros traseros de estabilizador vertical en aeronaves PA-28-180 fabricadas en 1973.
- 2º) Ambas aeronaves fueron usadas para entrenamiento a través de su historia y en sus últimos vuelos fueron pilotadas por dos personas diferentes, retornando de dichos vuelos con los daños que se muestran en las fotos de la siguiente página.

- 4º) Al momento de descubrirse las fisuras, las aeronaves tenían una actividad de vuelo de 13.830 y 14.155 horas.
- 5º) Las fisuras se ubicaban cerca de la base del larguero trasero del estabilizador vertical, aproximadamente entre 1 y 2 pulgadas (2,5 y 5 cm.) por encima de la parte superior del herraje de fijación del larguero trasero al fuselaje. En las fotos pueden apreciarse ubicación, tamaño relativo y orientación de las fisuras en ambos estabilizadores.

Vista mirando hacia adelante de la parte trasera del herraje de fijación y del larguero trasero del estabilizador vertical

Vista lateral del estabilizador vertical mostrando larguero trasero, herraje de fijación y recubrimiento

- 1º) Tan pronto como sea posible, hacer inspeccionar visualmente y/o por tintas penetrantes por un TAR habilitado, el larguero trasero del estabilizador vertical y el recubrimiento, por posible aparición de fisuras. Tener en cuenta que para lograr un acceso adecuado a la zona a inspeccionar, puede resultar necesario desmontar el timón de dirección.

2º) En caso de encontrar evidencias de fisuras, se debe reemplazar o reparar las partes dañadas antes del próximo vuelo. Se solicita informar a la DCAB el resultado de las inspecciones efectuadas, se hayan encontrado novedades o no, indicando modelo de aeronave, número de serie, tiempo en servicio de la aeronave o de las partes, descripción del daño (ubicación, longitud, orientación, partes fisuradas, etc.) y, de ser posible, fotografías de la zona dañada.
