**DIRECCION NACIONAL DE AERONAVEGABILIDAD (DNA)
DIRECCION AVIACION GENERAL (DAG)
REPUBLICA ARGENTINA**

ADVERTENCIA 024/DAG

Buenos Aires, 27 de junio de 2003.

MOTIVO: Alteraciones en el patín de cola.

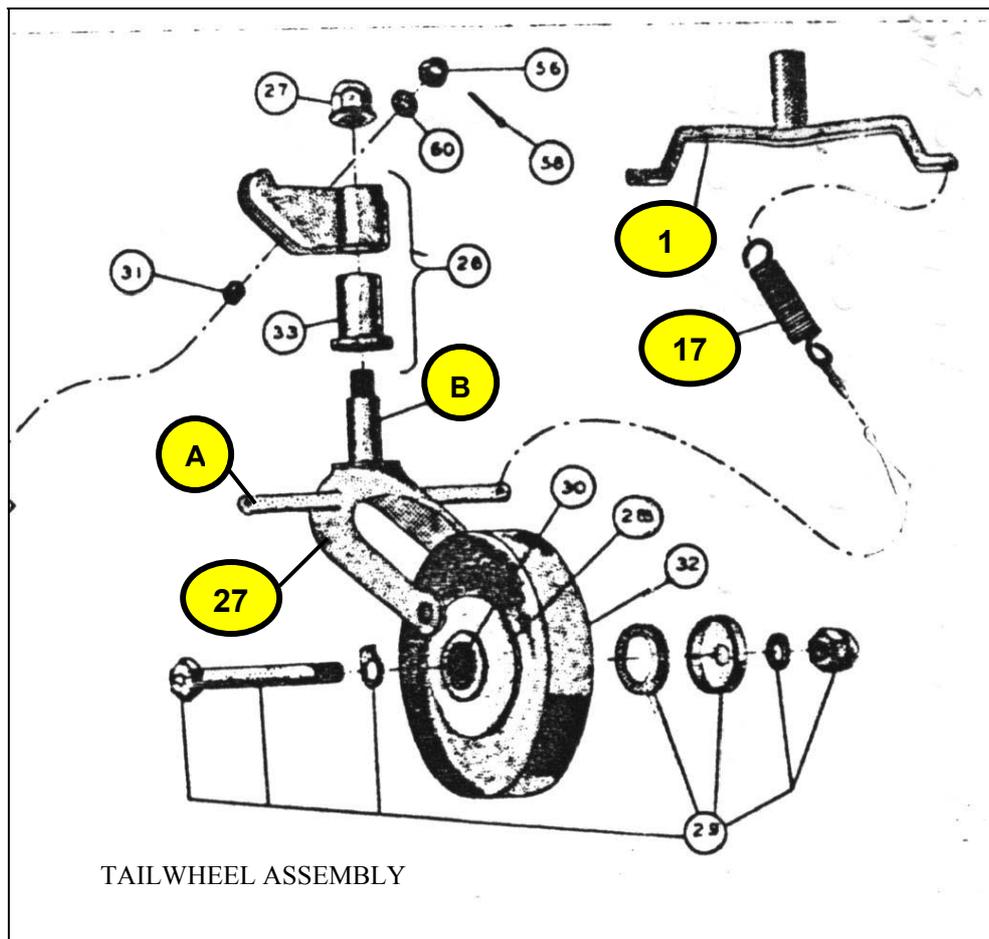
Figura 5 del PA-11 Parts Catalog:

- 1º) Como resultado de la investigación de un accidente ocurrido a la aeronave Piper PA-11C, matrícula LV-NHT, la Junta de Investigaciones de Accidentes de Aviación Civil (JIAAC) estableció como causa principal la siguiente: *“...desprendimiento de la horquilla y rueda de cola en el aterrizaje, debido a una falla en el conjunto que las sostiene, por haber sido reparado en forma inadecuada en mantenimiento anterior”.*

- Las alteraciones detectadas fueron:
 - Los brazos de accionamiento de la rueda de cola (ítem A de la figura) no estaban montados sobre la horquilla de la rueda, sino al perno (ítem B de la figura) sobre el que gira la rueda.

- Los resortes (ítem 17 de la figura) (Piper P/N 750 753) que vinculan los brazos de accionamiento de la rueda de cola (ítem A de la figura) con el guiñol del timón de dirección (ítem 1 de la figura) (Piper P/N 750 330), no estaban instalados, y en su lugar había una serie de eslabones de cadena.

- 1º) Inspeccionar a este tipo de aeronaves para determinar si el sistema de montaje y dirección de la rueda de cola está alterado respecto al diseño original.
- 2º) En caso de detectarse alteraciones similares a las descriptas arriba, regresar dichos componentes a su diseño original.
