**DIRECCION NACIONAL DE AERONAVEGABILIDAD (DNA)
DIRECCION AVIACION GENERAL (DAG)
REPUBLICA ARGENTINA**

ADVERTENCIA 026/DAG

MOTIVO: Posibilidad de corrosión en tomas de ala-fuselaje.

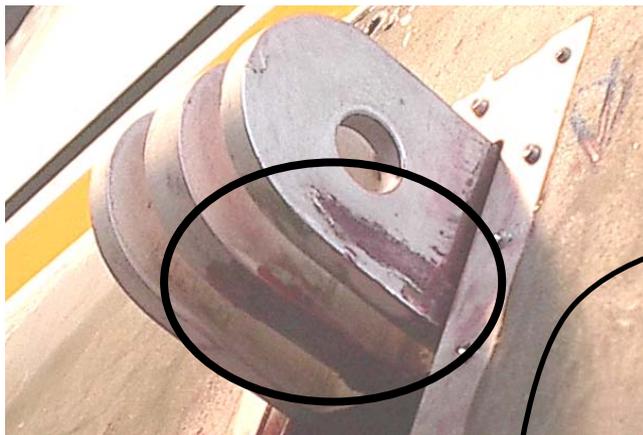
P/N 0811350-1, Larguero Delantero,
Herraje Superior, Lado Izquierdo

1º) Se ha recibido de parte de un TAR un Informe de Dificultades en Servicio informando que durante una Inspección Anual sobre una aeronave marca Cessna, modelo 310Q, se detectaron dos de las tomas de ala-fuselaje con corrosión severa, presentando exfoliación del material. Posteriormente, se encontró una tercera toma también con signos de corrosión. La aeronave contaba con un total general de 5.172 horas de tiempo en servicio en el momento de detectarse la novedad.

- P/N 0811350-1 (Fitting-FRONT Spar-UPPER LH). Ver Fotografía.
- P/N 0811276-2 (Fitting-REAR Spar-LOWER RH AFT). Ver Fotografía.
- P/N 0811276-3 (Fitting-REAR Spar-UPPER LH AFT). Ver Fotografía.

1º) Tan pronto como sea posible, se recomienda hacer inspeccionar por un TAR habilitado las tomas de ala-fuselaje en el fuselaje, tanto traseras como delanteras, por posible presencia de corrosión.

2º) Se recomienda además hacer inspeccionar las tomas de ala-fuselaje en el ala, que podrían llegar también a desarrollar corrosión. Se solicita que las tomas con signos de corrosión sean retiradas del servicio y reemplazadas por una parte nueva. Con el fin de recolectar datos en la flota de aeronaves actualmente operando en nuestro país, se solicita informar a la DAG el resultado de las inspecciones efectuadas, se hayan encontrado novedades o no.

3º) Se recomienda además inspeccionar cuidadosamente todos las tomas de ala-fuselaje cada 100 horas de tiempo en servicio y en cada inspección por Rehabilitación Anual de la aeronave, por posible desarrollo de corrosión.
