**DIRECCION NACIONAL DE AERONAVEGABILIDAD (DNA)
DIRECCION AVIACION GENERAL (DAG)
REPUBLICA ARGENTINA**

ADVERTENCIA 030/DAG

Buenos Aires, 20 de enero de 2004.

MOTIVO: Posibilidad de obturación del filtro-colador de los tanques de combustible.

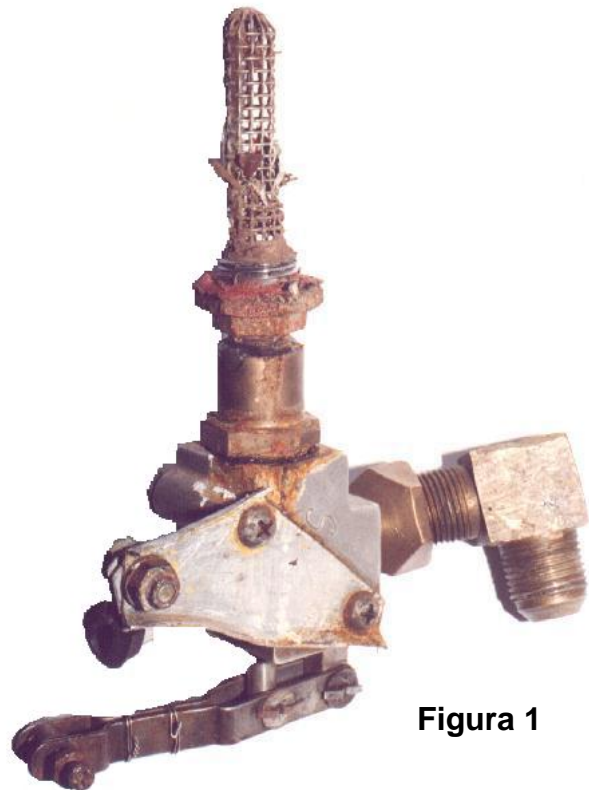
ANTECEDENTES: Se ha recibido un Informe de Dificultades en Servicio confeccionado por un inspector de la DAG reportando que en varias inspecciones de campo se encontró semi-tapado el filtro-colador (strainer) de los tanques de combustible. La configuración del sistema de combustible en las aeronaves citadas, es tal que el suministro de combustible al motor queda supeditado al pasaje a través de un filtro-colador. La obturación de dichos filtros podría provocar situaciones de inseguridad, pudiendo llegarse en casos extremos a una detención del motor en vuelo.

Asimismo y como resultado de la investigación del accidente ocurrido a la aeronave Piper PA-25, matrícula LV-GRW, la Junta de Investigaciones de Accidentes de Aviación Civil (JIAAC) determinó la detención de su motor en vuelo, lo que produjo un posterior aterrizaje forzoso con capotaje de la aeronave en tierra y fallecimiento del piloto. Durante la investigación del accidente, luego de desmontarse la válvula de corte de combustible, se encontró la malla metálica del filtro-colador con suciedad y barro, lo que podría haber impedido el flujo normal de combustible al motor. Además se encontró corrosión en el cuerpo de la válvula. En la Figura 1 puede apreciarse tanto la válvula de combustible como su malla metálica.

- 1º) A los Representantes Técnicos de los TAR, proceder a inspeccionar por estado y condición todos los filtros-colador (strainer-fuel tank) que forman parte de los tanques de combustible de las aeronaves, en cada inspección por Habilitación Anual o de 100 horas de las aeronaves. Tener presente que estos tipos de filtros se encuentran presentes en varias aeronaves de distintas marcas y modelos, pudiéndose citar, por ejemplo, el Boyero IA 20 y todos los modelos de aeronaves marca Luscombe.

- 2º) A los propietarios y operadores de las aeronaves se les recomienda hacer inspeccionar los filtros-colador en un TAR habilitado, tan pronto como les sea posible.
