**DIRECCION NACIONAL DE AERONAVEGABILIDAD (DNA)
DIRECCION AVIACION GENERAL (DAG)
REPUBLICA ARGENTINA**

ADVERTENCIA 032/DAG

MOTIVO: Posibilidad de fisura en Toma "U" de los tubos ascendentes del fuselaje y corte de bulones en el sector de toma de montantes.

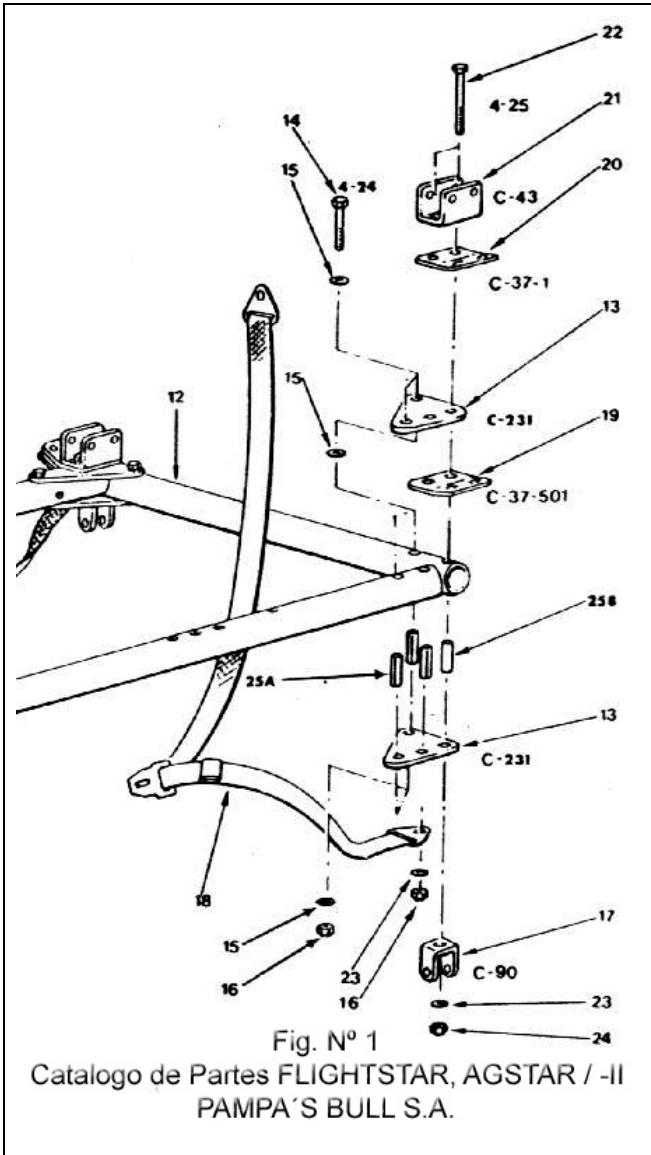
ULM's: AGSTAR, AGSTAR II y FLIGHTSTAR (Figura N° 1)

1º) Se ha recibido un Informe de Dificultades en Servicio informando que durante una inspección realizada sobre un ULM FLIGHTSTAR, se detectaron fisuras en el Herraje de Toma "U" de los tubos ascendentes del fuselaje (Item 21, N°/P C-43 de la Figura N° 1). Además se observaron deformaciones en los bulones que fijan el conjunto (Item 22, N°/P AN4-25A de la Figura N° 1), habiéndose encontrado cortado uno de los bulones.

- Desarme de los conjuntos indicados en las Figuras N° 3 y N° 4.
- Inspección visual de los bulones 22 y 14 (Figura N° 1), y bulones 20 y 26 (Figura N° 2).
- Ensayos no destructivos por tintas penetrantes en los herrajes 13, 17, 19, 20 y 21 (Figura N° 1), y herrajes 3, 24 y 27 (Figura N° 2).
- Inspección visual por ovalización de orificios en tubos de aluminio y herrajes.
