**DIRECCION NACIONAL DE AERONAVEGABILIDAD (DNA)
DIRECCION AVIACION GENERAL (DAG)
REPUBLICA ARGENTINA**

ADVERTENCIA 035/DAG

MOTIVO: Posibilidad de rotura de tubo de sujeción del estabilizador horizontal.

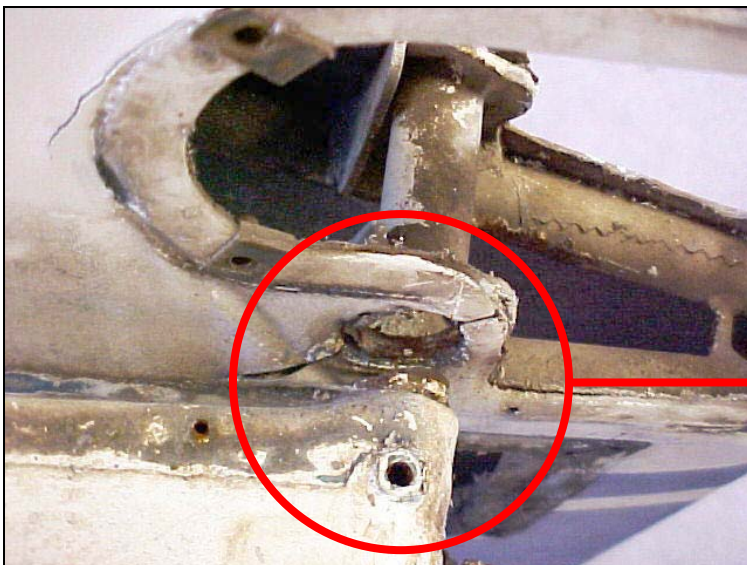
ANTECEDENTES: Se ha recibido en la DAG de parte de un TAR, un Informe de Dificultades en Servicio, DNA Form SDS/01, informando que durante una inspección de una aeronave PA-25-235, se encontró el tubo trasero de fijación del estabilizador horizontal (toma trasera), totalmente cortado en ambos lados, izquierdo y derecho, del fuselaje. De no haber sido por las riostras de cola, se hubiesen desprendido los estabilizadores horizontales. Según el informante, ésto es producido por la corrosión generada por la concentración en la parte trasera del fuselaje, de productos químicos utilizados en la fumigación.

Rotura de tubo de sujeción trasera del estabilizador horizontal – Lado derecho

- 1º) A los propietarios y/u operadores de aeronaves PA-25 Series, que antes del próximo vuelo inspeccionen visualmente las tomas de fijación trasera y delantera del estabilizador horizontal al fuselaje, por roturas o daños evidentes en los tubos de fijación. En caso de encontrarse novedades, contactarse con el TAR de su confianza para su reparación. De no encontrar novedades, se recomienda igualmente concurrir lo antes posible a un TAR habilitado, en el cual se pueda realizar una inspección minuciosa.

- 2º) A los Representantes Técnicos, que inspeccionen cuidadosamente toda aeronave PA-25 Serie que ingrese a su TAR, en las zonas indicadas en la presente Advertencia. Para ello, se recomienda desmontar los estabilizadores horizontales e inspeccionar sus MANGUITOS de montaje. Se aconseja repetir dichas inspecciones en cada Inspección Anual.
