**DIRECCION NACIONAL DE AERONAVEGABILIDAD (DNA)
DIRECCION AVIACION GENERAL (DAG)
REPUBLICA ARGENTINA**

ADVERTENCIA 039/DAG

MOTIVO: Posibilidad de falla de los ángulos de refuerzo del cono de cola (ANGLE – TAILCONE REINFORCEMENT).

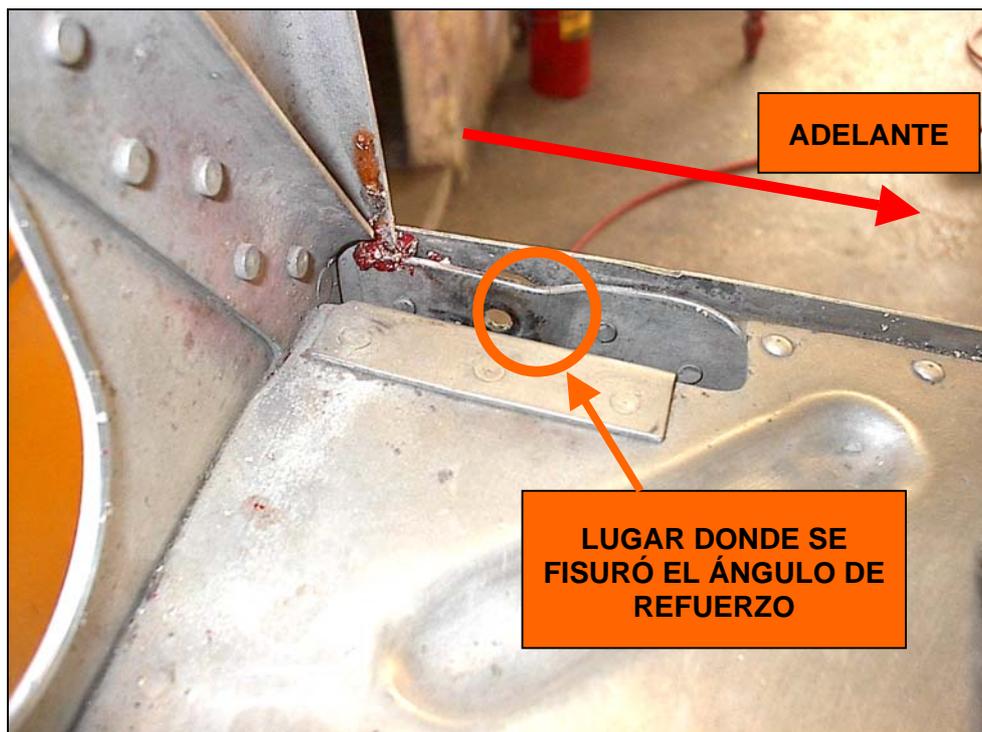
ANTECEDENTES: En agosto de 2004 se recibió un Informe de Dificultades en Servicio, DNA Form. SDS/01, de parte de un TAR, informando que durante una inspección a una aeronave Cessna 182B, se detectó una fisura en el ángulo de refuerzo izquierdo del cono de cola, P/N 0712207-1; más precisamente en el agujero donde se instala el bulón de la toma trasera del estabilizador horizontal.

Estos ángulos de refuerzo del cono de cola también están instalados en los modelos 180, 185 y 188. Es de destacar que en este último modelo, el P/N, luego del –1 o –2 que indica izquierdo o derecho, tiene el agregado de la sigla AG. No obstante, este P/N está discontinuado, y sus sustituto es el P/N 0712048-7 ó -8. Por lo tanto, esta Advertencia también le es aplicable a las aeronaves que tengan este P/N instalado.

- 1º) A los TAR, en ocasión de cada inspección, que efectúen una inspección cuidadosa de los ángulos de refuerzo del cono de cola, específicamente en las cercanías del agujero utilizado para el montaje trasero del estabilizador horizontal, con el objeto de verificar la ausencia de fisuras.
- 2º) A los propietarios / operadores de este tipo de aeronaves, que antes del próximo vuelo verifiquen que las tomas traseras del estabilizador horizontal no tengan juego. Esto se puede lograr fácilmente, verificando que al tratar de moverlos verticalmente, los mismos no se desplazan. En caso de detectar juego en alguna de las tomas, por más pequeño que parezca, se contacten con el TAR de su confianza para solucionar el problema.
- 3º) A los propietarios, operadores y Representantes Técnicos, que comuniquen a la DAG todos los casos en los que se encuentren novedades.
