ANAC

ADVERTENCIA 041/DAG R1

DIRIGIDO A: Todos los Talleres Aeronáuticos de Reparación (TAR), propietarios y operadores de aeronaves marca PIPER / CHINCUL, modelos PA-38-112 y PA-A-38-112.

MOTIVO: Posibilidad de falla en elementos de montaje del tren principal.

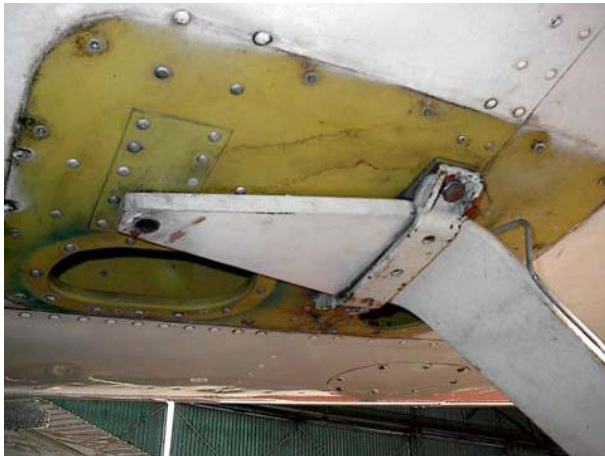
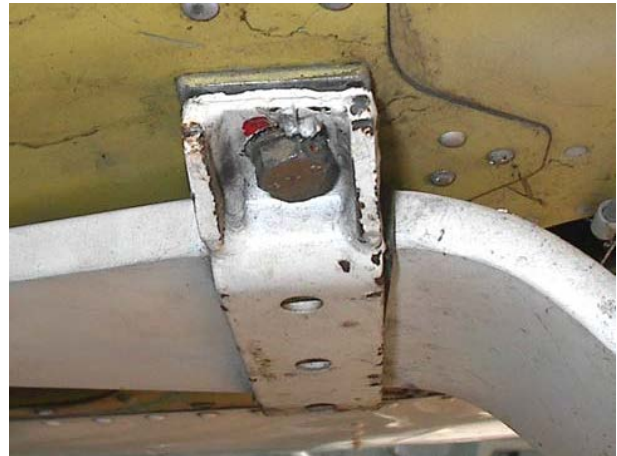
ANTECEDENTES: En septiembre de 2004, un PA-38-112 se accidentó como consecuencia de la rotura del bulón de fijación interna de la pata derecha del tren de aterrizaje principal.

En las fotografías adjuntas puede observarse el estado de la zona dañada.

- 1º) A los TAR, que en ocasión de cada ingreso de una aeronave de esta marca y modelo, tengan en cuenta lo siguiente:
- a. Que el correcto cumplimiento de la AD N° 90-19-03 requiere cambiar los ítems 18 (CLAMP – Main landing gear) soldados por los forjados. Es importante destacar que ambos estribos, tanto el P/N 77608-02 como el 77608-06, son partes soldadas. La diferencia entre ellas es que el -02 tiene un espesor de 0,187 pulgadas (4,75 mm.), mientras que el -06 tiene un espesor de 0,25 pulgadas (6,35 mm.). En las siguientes fotografías se puede apreciar la diferencia de los espesores entre ambos P/N. En la primera fotografía, la pieza de arriba es un P/N 77608-06 y la de abajo es un P/N 77608-02.

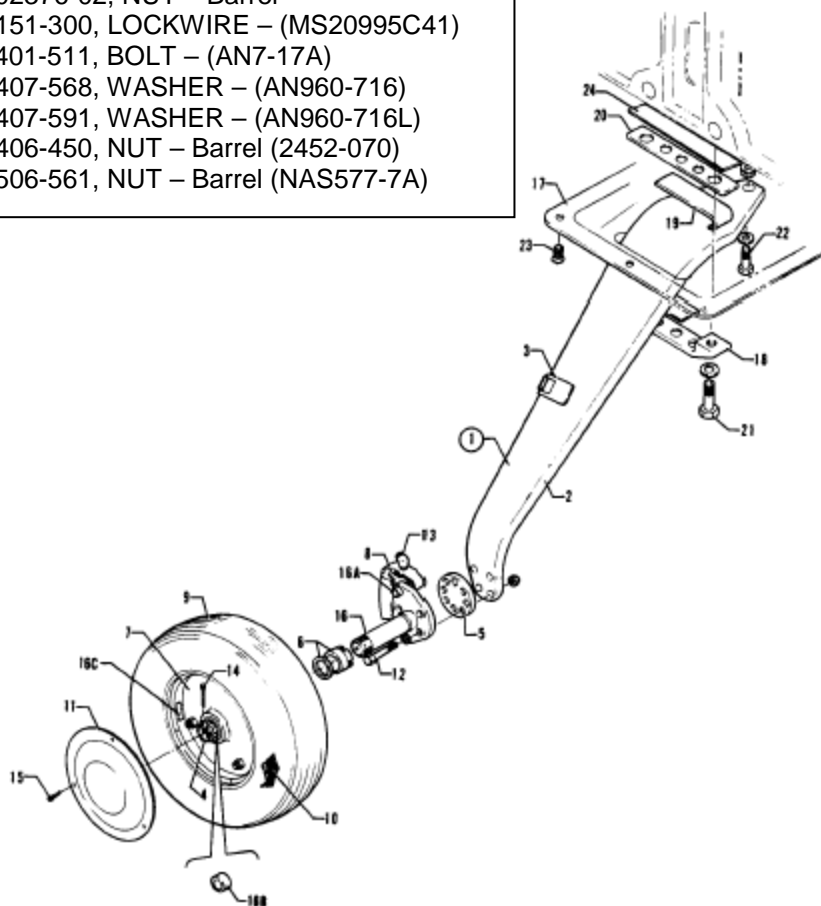
Figure 18. Main Gear Installation

- Item 18: P/N 77608-06, CLAMP – Main landing gear
- Item 21: P/N 401-462, BOLT – (AN6H-14A)
P/N 407-567, WASHER – (AN960-616)
P/N 02376-02, NUT – Barrel
- Item 22: P/N 401-511, BOLT – (AN7-17A)
P/N 407-568, WASHER – (AN960-716)
P/N 407-591, WASHER – (AN960-716L)
P/N 406-450, NUT – Barrel (2452-070)
P/N 506-561, NUT – Barrel (NAS577-7A)

1. Ítem 22 de la Figura 18 del IPC (AN7-17A), corresponde torque entre 450 y 500 lb-in.
 2. Ítem 21 de la Figura 18 del IPC (AN6H-14A), corresponde torque de 250 lb-in.
