**DIRECCION NACIONAL DE AERONAVEGABILIDAD (DNA)
DIRECCION AVIACIÓN GENERAL (DAG)
REPUBLICA ARGENTINA**

ADVERTENCIA 044/DAG

DIRIGIDO A: Todos los Talleres Aeronáuticos de Reparación (TAR), propietarios y operadores de aeronaves marca PIPER / CHINCUL / LAVIASA, modelos PA-25-235 y PA-25-260.

MOTIVO: Posibilidad de rotura de los soportes del radiador de aceite.

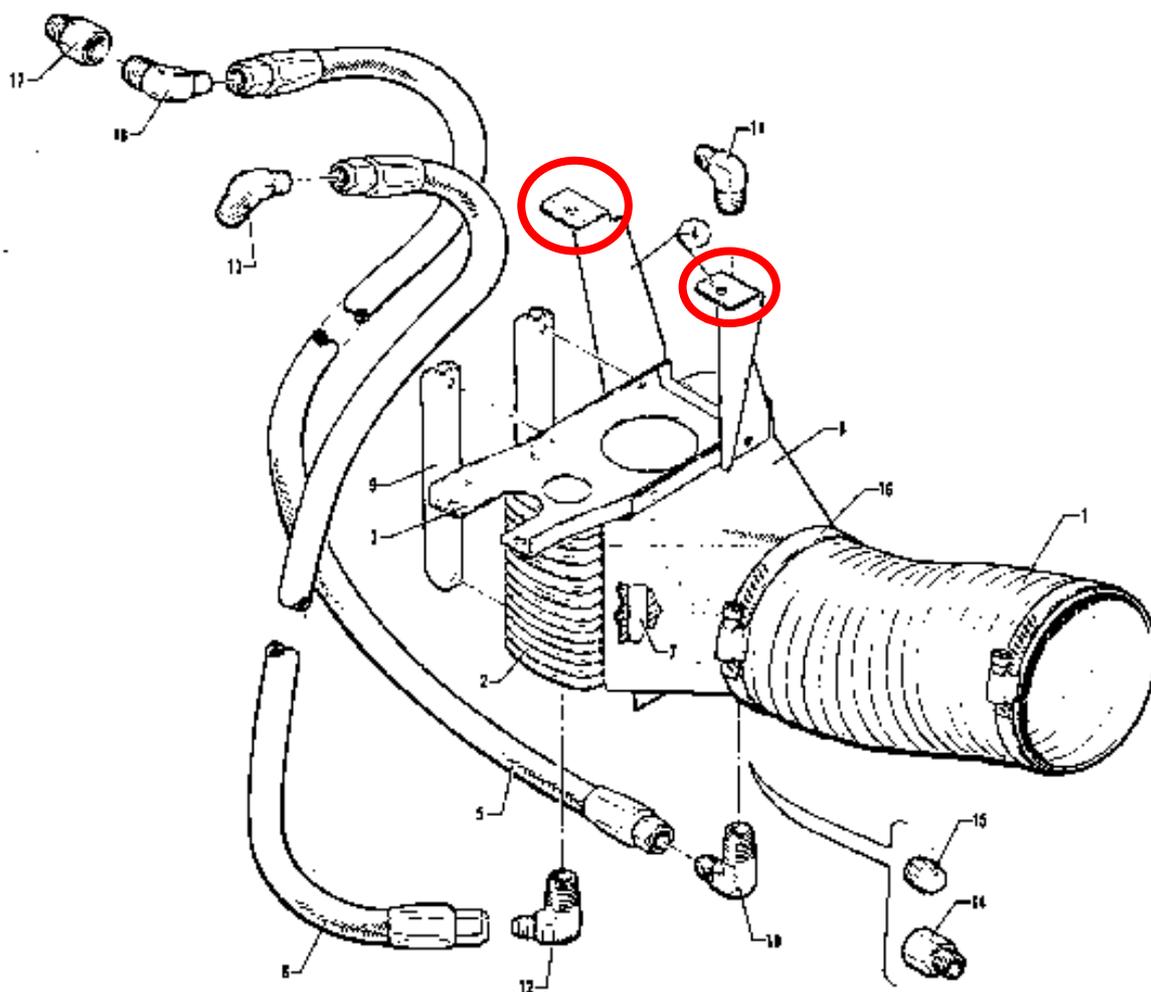
Figure 27. Oil Radiator Installation (PA-25-235 and PA-25-260)

ANTECEDENTES: En diciembre de 2004, un inspector de la DAG confeccionó un Informe de Dificultades en Servicio, DNA Form. SDS/01, informando que durante una inspección realizada a una aeronave Chincul PA-25-235, observó que el soporte delantero del radiador de aceite (P/N 64223-00), estaba roto. La rotura se localizaba en la "oreja" de montaje al motor. Al observar la pieza rota se pudo notar que la misma ya había sido previamente reparada por soldadura. El soporte trasero (P/N 64223-01), tenía también un cordón de soldadura en la "oreja" de fijación al motor. Para una rápida identificación de la pieza, se adjunta como ANEXO una copia de la figura 27 del Catálogo Ilustrado de Partes del PA-25. Los soportes delantero y trasero del radiador de aceite que son el objeto de esta Advertencia, corresponden al ítem N° 4.

-Item 4: P/N 64223-00, BRACKET – Oil Radiator Left
P/N 64223-01, BRACKET – Oil Radiator Right

- 1º) A los TAR, en ocasión de cada ingreso de una aeronave de esta marca y modelo, que efectúen una inspección cuidadosa de estos soportes, con el objeto de verificar su estado y condición. En caso de roturas o presencia de reparaciones anteriores, dichos soportes deberían ser cambiados por partes originales nuevas o usadas en servicio.
- 2º) A los propietarios / operadores, que en los próximos ingresos de su aeronave a un taller para realizar mantenimiento, requieran el cumplimiento de la presente Advertencia.
- 3º) A los propietarios, operadores y Representantes Técnicos, que comuniquen a la DAG todos los casos en los que se encuentren novedades.
