**DIRECCION NACIONAL DE AERONAVEGABILIDAD (DNA)
DIRECCION AVIACION GENERAL (DAG)
REPUBLICA ARGENTINA**

ADVERTENCIA 049/DAG

MOTIVO: Posibilidad de fisuras en el soporte antishimmy del patín de cola.

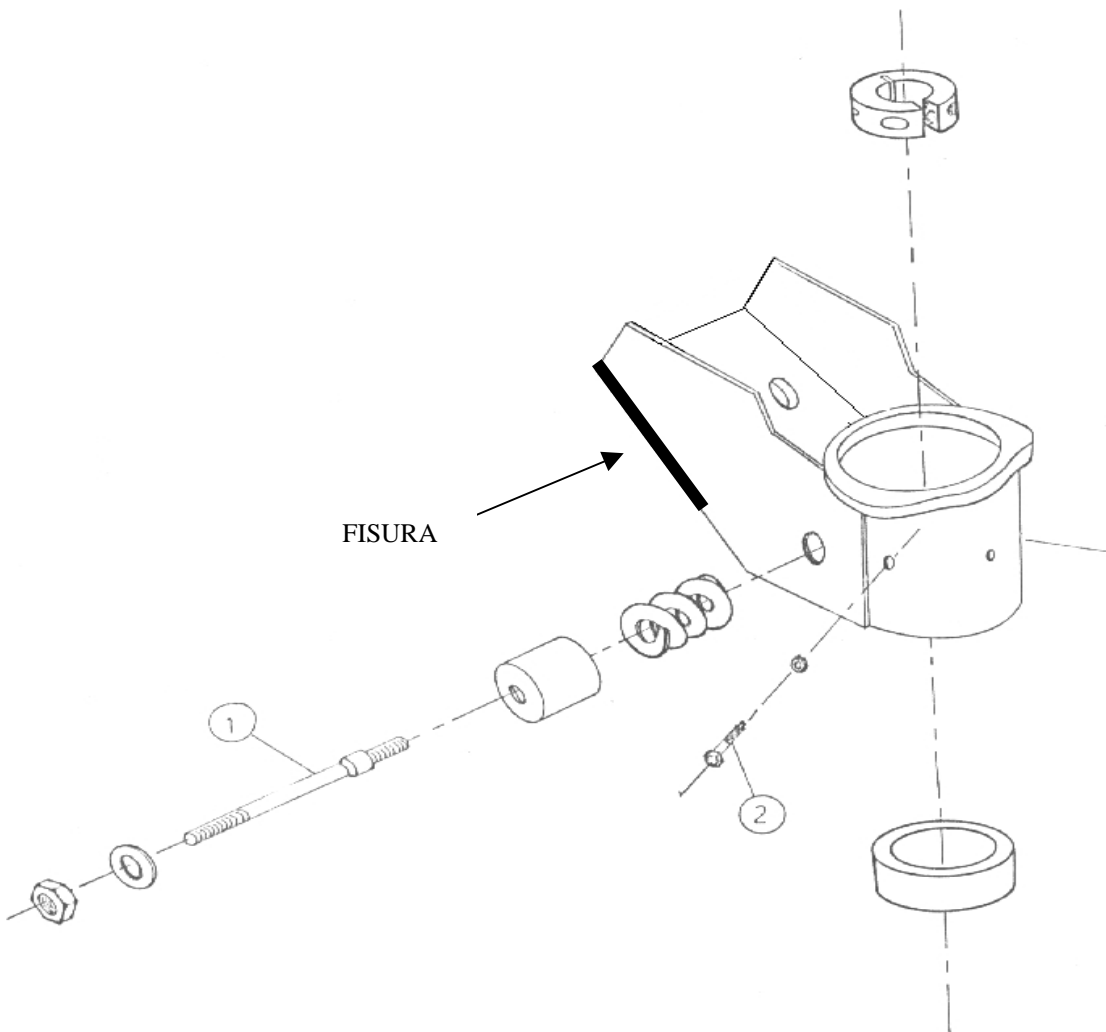
ANEXO I

ANTECEDENTES: En febrero de 2005, un inspector de la DAG confeccionó un Informe de Dificultades en Servicio, DNA Form. SDS/01, informando que durante una inspección realizada a una aeronave AB-115, observó que el soporte antishimmy del patín de cola (P/N 1A06-21) figura 2.28, pág. 2.74 del Manual de Mantenimiento - Rev. 04-01-93 - del AB-115), registraba una fisura en el lateral derecho de la soldadura tal como se indica en la figura que se adjunta en el Anexo I. La misma alcanzaba una longitud aproximada de una pulgada.

NOTA: La fisura en cuestión se detectó sobre la soldadura que une el lateral derecho y la base del soporte, observándolo desde adelante.
El gráfico de la misma es solo con fines ilustrativos de la zona afectada

- 1º) A los TAR, en ocasión de cada ingreso de una aeronave de esta marca y modelo, que efectúen una inspección rigurosa del soporte antishimmy del patín de cola, con el objeto de verificar su estado, condición y funcionamiento, y proceder a su recambio o reparación, como sea necesario.
- 2º) A los propietarios / operadores de este tipo de aeronaves, que antes del próximo vuelo verifiquen el correcto estado del soporte antishimi. En caso de encontrar algún defecto, se contacten con el TAR de su confianza para la solución del problema.
- 3º) A los propietarios, operadores y Representantes Técnicos, que comuniquen a la DAG todos los casos en los que se encuentren novedades.
