**DIRECCION NACIONAL DE AERONAVEGABILIDAD (DNA)
DIRECCION AVIACION GENERAL (DAG)
REPUBLICA ARGENTINA**

ADVERTENCIA 054/DAG

DIRIGIDO A: Todos los Talleres Aeronáuticos de Reparación (TAR), propietarios y operadores de aeronaves marca Cessna, modelos 337 Series.

MOTIVO: Posibilidad de falla de la carcasa del actuador del tren de aterrizaje principal.

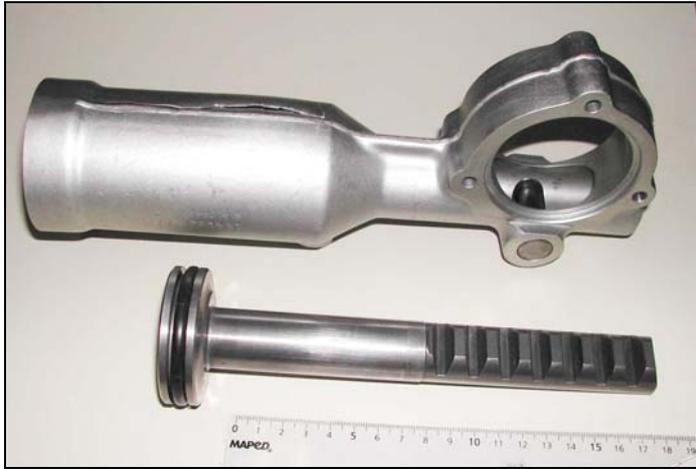
- Como resultado de la investigación de un accidente ocurrido a una aeronave Cessna 337G, la Junta de Investigaciones de Accidentes de Aviación Civil (JIAAC) estableció como causa principal la siguiente: *“Durante un vuelo de aviación general, en la fase del aterrizaje, toque sobre la pista, con el tren principal replegado debido a una falla en el sistema de despliegue del mismo, por rotura de un actuador con deficiencias de fabricación”*. Ver las fotos que se anexan para visualizar la fisura.

Izquierda: Vista de la fisura en la carcasa del actuador P/N 1281001-1, que, en la aeronave que se accidentó, formaba parte del conjunto actuador P/N 9882000-2. Se observa también el pistón interno P/N 9882001-1.

- 1º) A los TAR, en ocasión del próximo ingreso de una aeronave Cessna de la serie 337, que efectúen una inspección rigurosa de las carcazas de los actuadores y de los conjuntos actuadores del tren de aterrizaje principal, para lo cual se recomienda seguir los procedimientos indicados en la Sección 5 de los Manuales de Servicio del fabricante, a saber:

- *Secciones 5-13 y 5-14C: REPLACEMENT / REPAIR OF PARTS*
 - *Secciones 5-14 y 5-14D: ASSEMBLY*
 - *Sección 5-15: INSTALLATION*
- 2º) Con la finalidad de prevenir que algún actuador con las mismas características que el detallado en la presente Advertencia continúe en servicio, se recomienda además efectuar un control dimensional riguroso de los espesores de cada carcaza, verificando que los espesores de las paredes no varían a lo largo de la circunferencia de la carcaza.

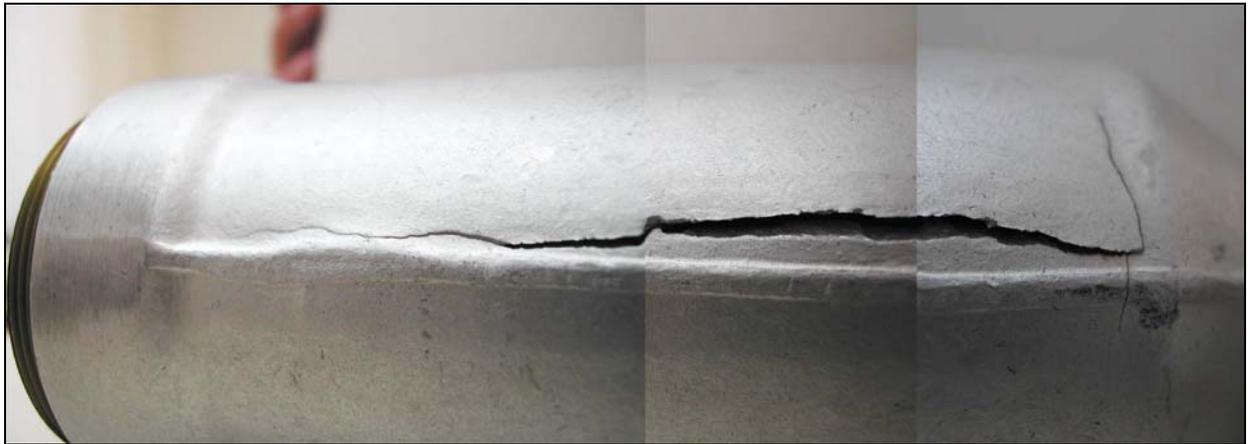
- Al efectuarse un control dimensional de la carcasa del actuador próxima a la zona de inicio de fractura, se detectó una diferencia de espesor entre la pared donde se produjo la fractura y la zona del cordón de la pared opuesta, de aproximadamente 1 mm. La fisura, de 90 mm. de longitud aproximadamente, se produjo por la acción de tensiones que superaron el límite de resistencia del material junto con un debilitamiento local de la estructura tubular por posibles deficiencias durante el proceso de fabricación de la pieza. No se observaron otras grietas, fisuras previas, marcas mecánicas, indicios de corrosión ni signos de fatiga, como tampoco se verificó ninguna otra causa estructural del material que justifique la magnitud de los daños observados.

Abajo: Vista ampliada de la fisura en la carcasa del actuador P/N 1281001-1.

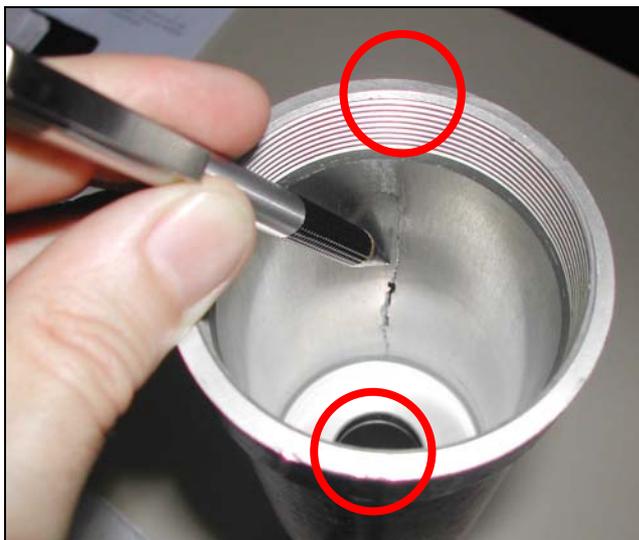
Izquierda: Vista interna de la fisura en la carcasa del actuador P/N 1281001-1.

La diferencia de espesor entre la zona de fractura y la zona opuesta, se relaciona con las áreas marcadas en la figura.
