DIRECCION NACIONAL DE AERONAVEGABILIDAD (DNA)
DIRECCION AVIACIÓN GENERAL (DAG)
REPUBLICA ARGENTINA

ADVERTENCIA 059/DAG

Buenos Aires, 1 de diciembre de 2005.

MOTIVO: Posibilidad de presencia de corrosión en componentes estructurales de las tomas delanteras de ala en el fuselaje.

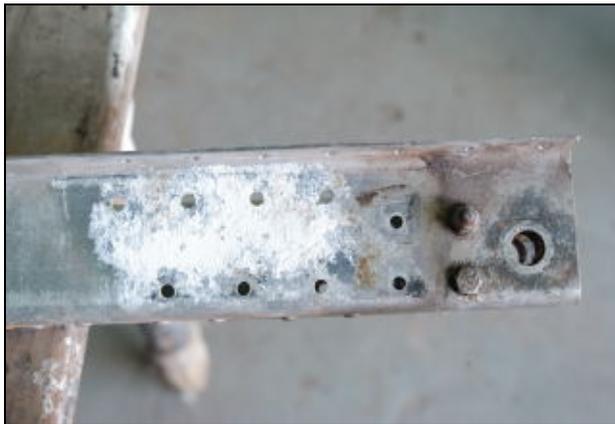
ANTECEDENTES: Se ha recibido de parte de un TAR un Informe de Dificultades en Servicio informando que durante una inspección de mantenimiento en una aeronave Cessna 180, se detectó un avanzado estado de corrosión en ambas tomas delanteras de ala en el fuselaje. Esta corrosión afectó específicamente a los elementos P/N 0711066-1, 0411129 y 0513006-34/-35/-38/-39/-40/-41/-42/-43 (ítems 1, 5, 14, 25, 15, 26, 13, 24, 19 y 30, respectivamente, de la Figura 30 del Catálogo Ilustrado de Partes de la aeronave). El relator también informó que el avance de la corrosión era tal que algunos de los remaches de unión de las partes P/N 0711066-1, 0513006-40 y 0513006-38 (ítems 1, 13 y 15, respectivamente, de dicha Figura 30), ya estaban cortados, y los restantes, al intentar remover la corrosión, se descabezaron.

Vista del P/N 0711066-1

- 1º) A los TAR, que en ocasión del ingreso de una aeronave marca Cessna, modelos de la serie 100, realicen una inspección minuciosa de las tomas delanteras de ala en el fuselaje, para lo cual se deberían como mínimo remover los carenados delanteros (ítems 12 y 13 de la Figura 57 del Catálogo Ilustrado de Partes de la aeronave) para ganar acceso a las tomas delanteras desde el frente. No obstante ello, para realizar una mejor inspección, se recomienda remover un mayor número de carenados, para acceder no sólo desde el frente sino desde arriba, desde afuera y desde atrás.

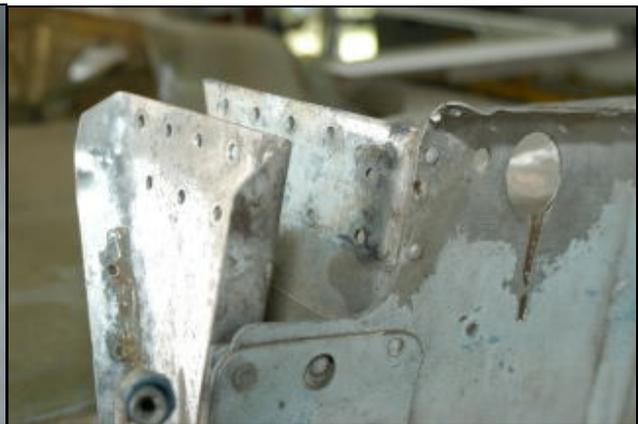
Vista de los P/N 0513006-40 y 0513006-38
