DIRECCION NACIONAL DE AERONAVEGABILIDAD (DNA)
DIRECCION AVIACION GENERAL (DAG)
REPUBLICA ARGENTINA

ADVERTENCIA 063/DAG

DIRIGIDO A: Todos los Talleres Aeronáuticos de Reparación (TAR), propietarios y operadores de aeronaves marca Cessna, modelos 188 Series.

MOTIVO: Posibilidad de falla del eje de rueda del tren de aterrizaje principal.

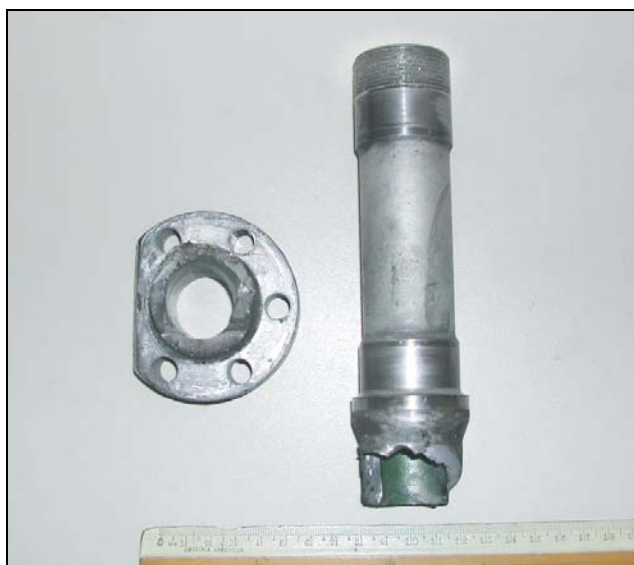
ANTECEDENTES: En abril de 2006 se accidentó un Cessna A188B AgWagon durante el aterrizaje. En dicho acontecimiento, el piloto perdió el control de la aeronave desviándose de la pista, como consecuencia de lo cual se produjo el desprendimiento de la ballesta derecha del tren de aterrizaje principal -debido al corte de los tres bulones superiores de sujeción- y la rotura completa del eje de rueda a la altura del sistema de freno. Si bien el accidente no fue consecuencia de tales daños, sino que los mismos fueron producto directo de las cargas desarrolladas en el despiste, al inspeccionarse el eje de rueda se observó en él un proceso de fatiga avanzada, que eventualmente hubiese desencadenado la fractura de dicho eje. Ver las fotos que se anexan para visualizar la fisura en el eje de rueda. Tales partes están identificadas en los correspondientes Catálogos Ilustrados de Partes (CIP) de Cessna de la siguiente manera:

Vista del eje de rueda partido a la altura del extremo que se abulona a la ballesta.

- 1º) A los TAR: en ocasión de cada ingreso de una aeronave Cessna de la serie 188, efectuar una inspección rigurosa de los ejes de rueda del tren de aterrizaje principal, prestando especial atención a los radios acodados y a las zonas con cambios de sección. Se recomienda para la inspección la ayuda de algún método de ensayo no destructivo para verificar la ausencia de fisuras. Tener en cuenta que para poder realizar esta inspección adecuadamente,

resulta necesario desmontar del eje, tanto la rueda como el sistema de frenos; referirse al Service Manual de la aeronave para esta tarea.

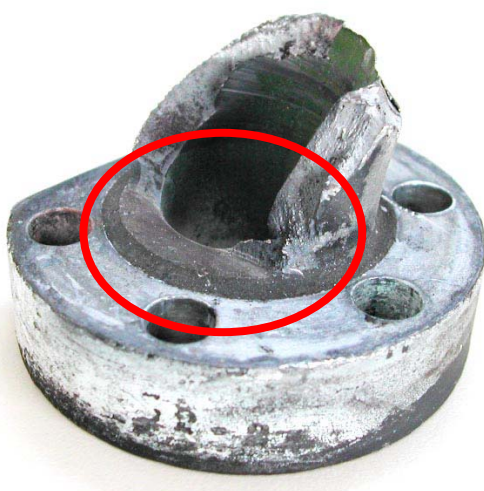
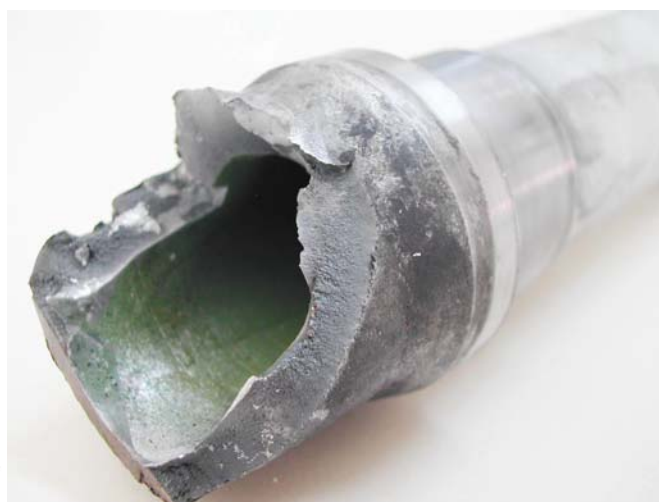
Obsérvese en la foto de abajo a la izquierda, el progreso de la fisura por fatiga.
