DIRECCIÓN NACIONAL DE AERONAVEGABILIDAD (DNA)  
DIRECCIÓN AVIACIÓN GENERAL (DAG)  
REPÚBLICA ARGENTINA

## ADVERTENCIA 072/DAG R1

**APLICABLE A:** Aeronaves Cessna 172 y 182 series (con tren fijo).

**MOTIVO:** Posibilidad de presencia de fisuras en el soporte inferior del tren de aterrizaje de nariz.

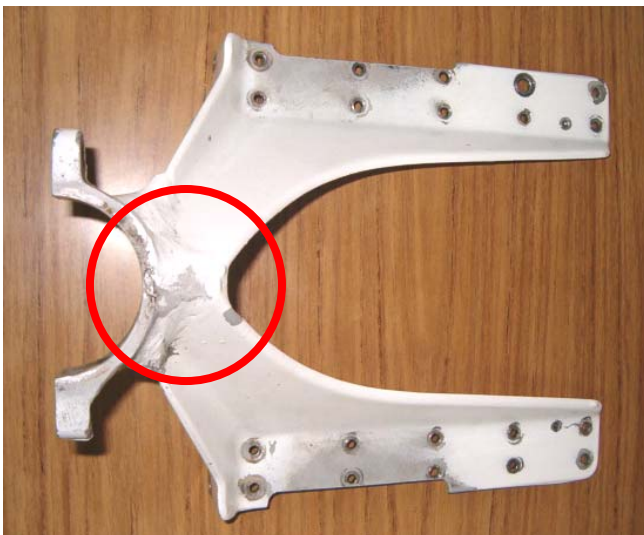
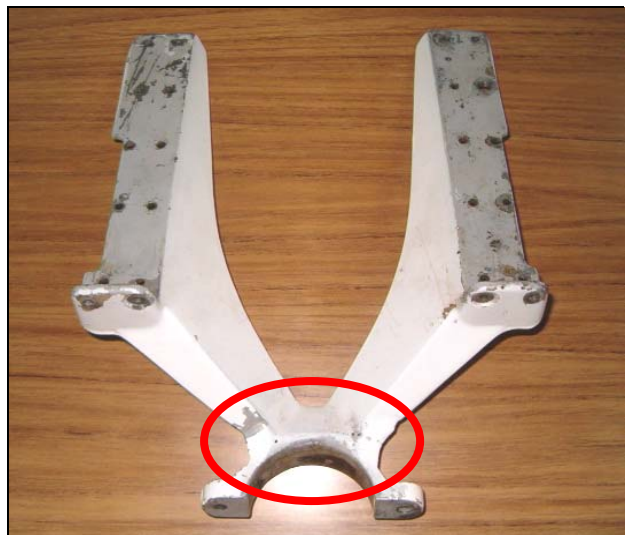
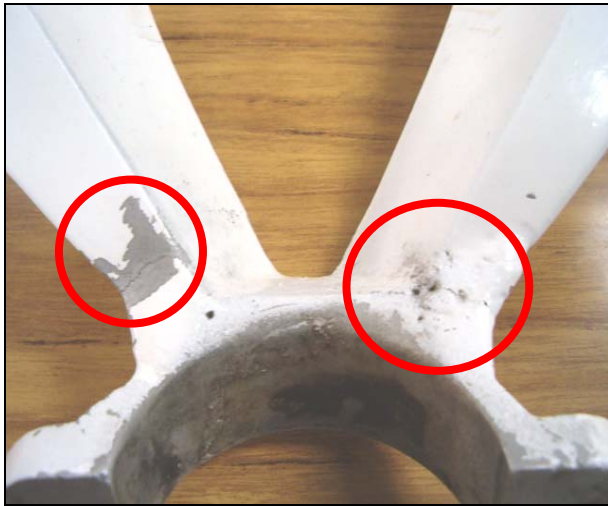
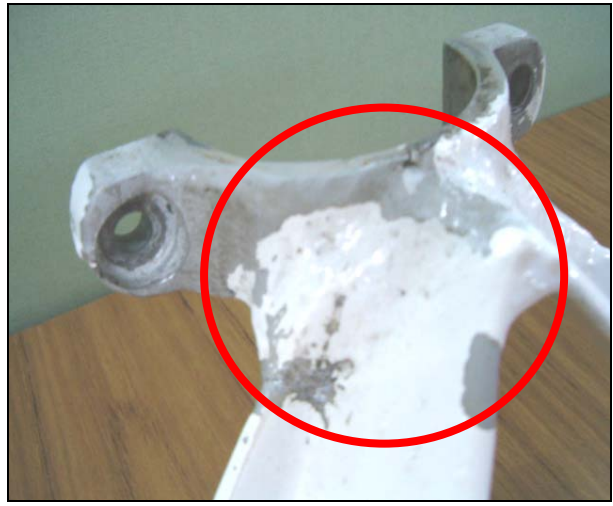
- Un operador nos ha enviado un soporte inferior de tren de aterrizaje de nariz de su propiedad, que fue reemplazado como consecuencia de presentar una reparación, cuyas fotos se anexan a continuación. Nótese que el mismo presenta una soldadura (de muy mala calidad) que posiblemente fue realizada para reparar algún defecto presente en la pieza. Aparentemente se generó una fisura durante la operación de la aeronave, que abarcaba casi la totalidad de la unión del semicollar de sujeción. Es de resaltar que la aeronave no sufrió un accidente, ya que el oportuno actuar de un TAR sustituyó la pieza fotografiada. Se puede apreciar en las dos últimas fotos, que se generó una nueva fisura en la zona reparada, razón por la cual, de no haber sido sustituida la pieza, ésta hubiese colapsado con el correr del tiempo, o durante algún aterrizaje brusco, provocando un seguro accidente de la aeronave.

- 1º) A los TAR: En ocasión del ingreso de aeronaves Cessna 172 o 182 con tren fijo, prestar especial atención al estado de esta pieza, desechando toda aquella fisurada o reparada (tener presente que esta pieza no admite ningún tipo de reparación).
- 2º) A los propietarios / operadores: Antes del próximo vuelo, verificar visualmente el estado de esta pieza, en busca de fisuras o reparaciones en la zona indicada en las fotos. Si se detecta alguna novedad, contactarse inmediatamente con el TAR de su confianza para la solución del problema.
- 3º) A los propietarios, operadores y Representantes Técnicos: Informar a la DAG todos los casos en los que se encuentren novedades.

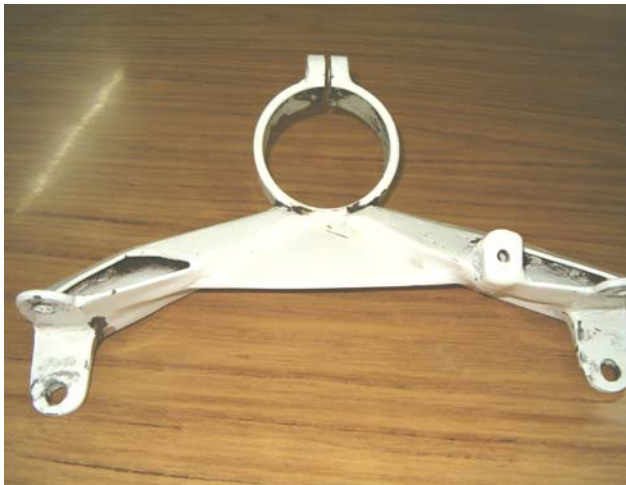
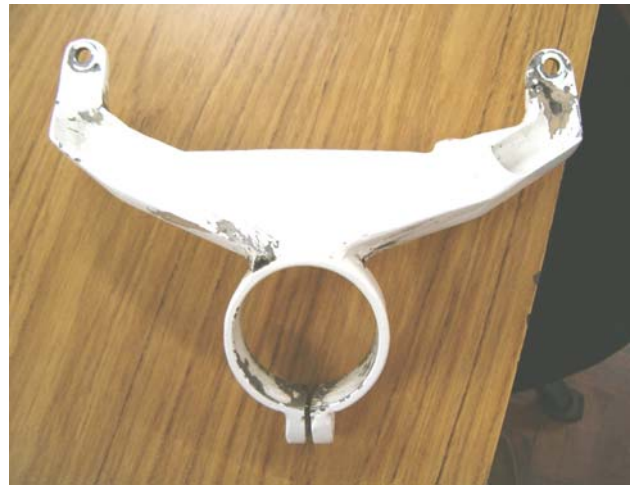
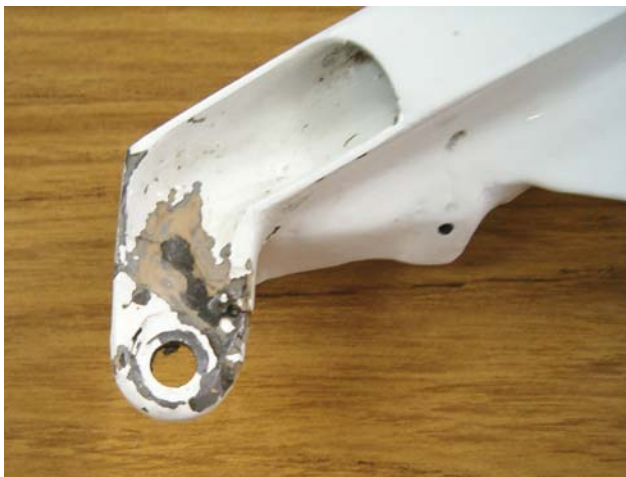
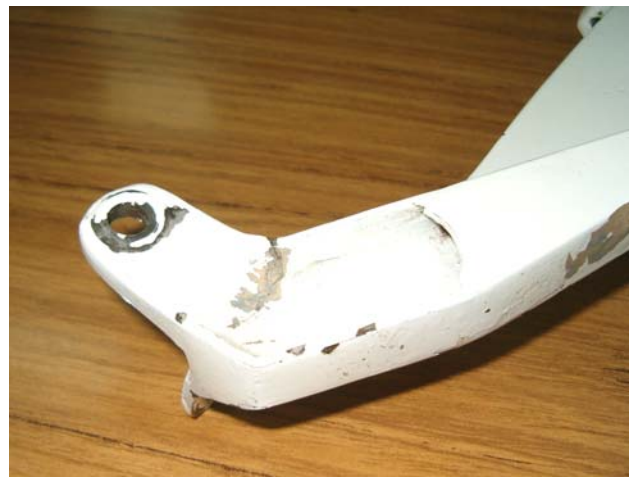
- En Junio-2008 se recibió un DNA Form SDS/01, en el cual se informa que durante la inspección anual de una aeronave Cessna 182G, cumpliendo la Advertencia 072/DAG, “se constata que el soporte de referencia presenta dos fisuras ubicadas en los vértices, a la altura de las tomas que van abulonadas en la parte inferior del fuselaje. En uno de los vértices también se observa que el elemento ha sido anteriormente reparado mediante una soldadura. Asimismo presenta otra fisura en el sector de unión del semi-collar de sujeción y en el brazo de unión se observa que la pieza ha sido tratada con masilla”. Se puede observar la condición de la pieza en las siguientes fotos:

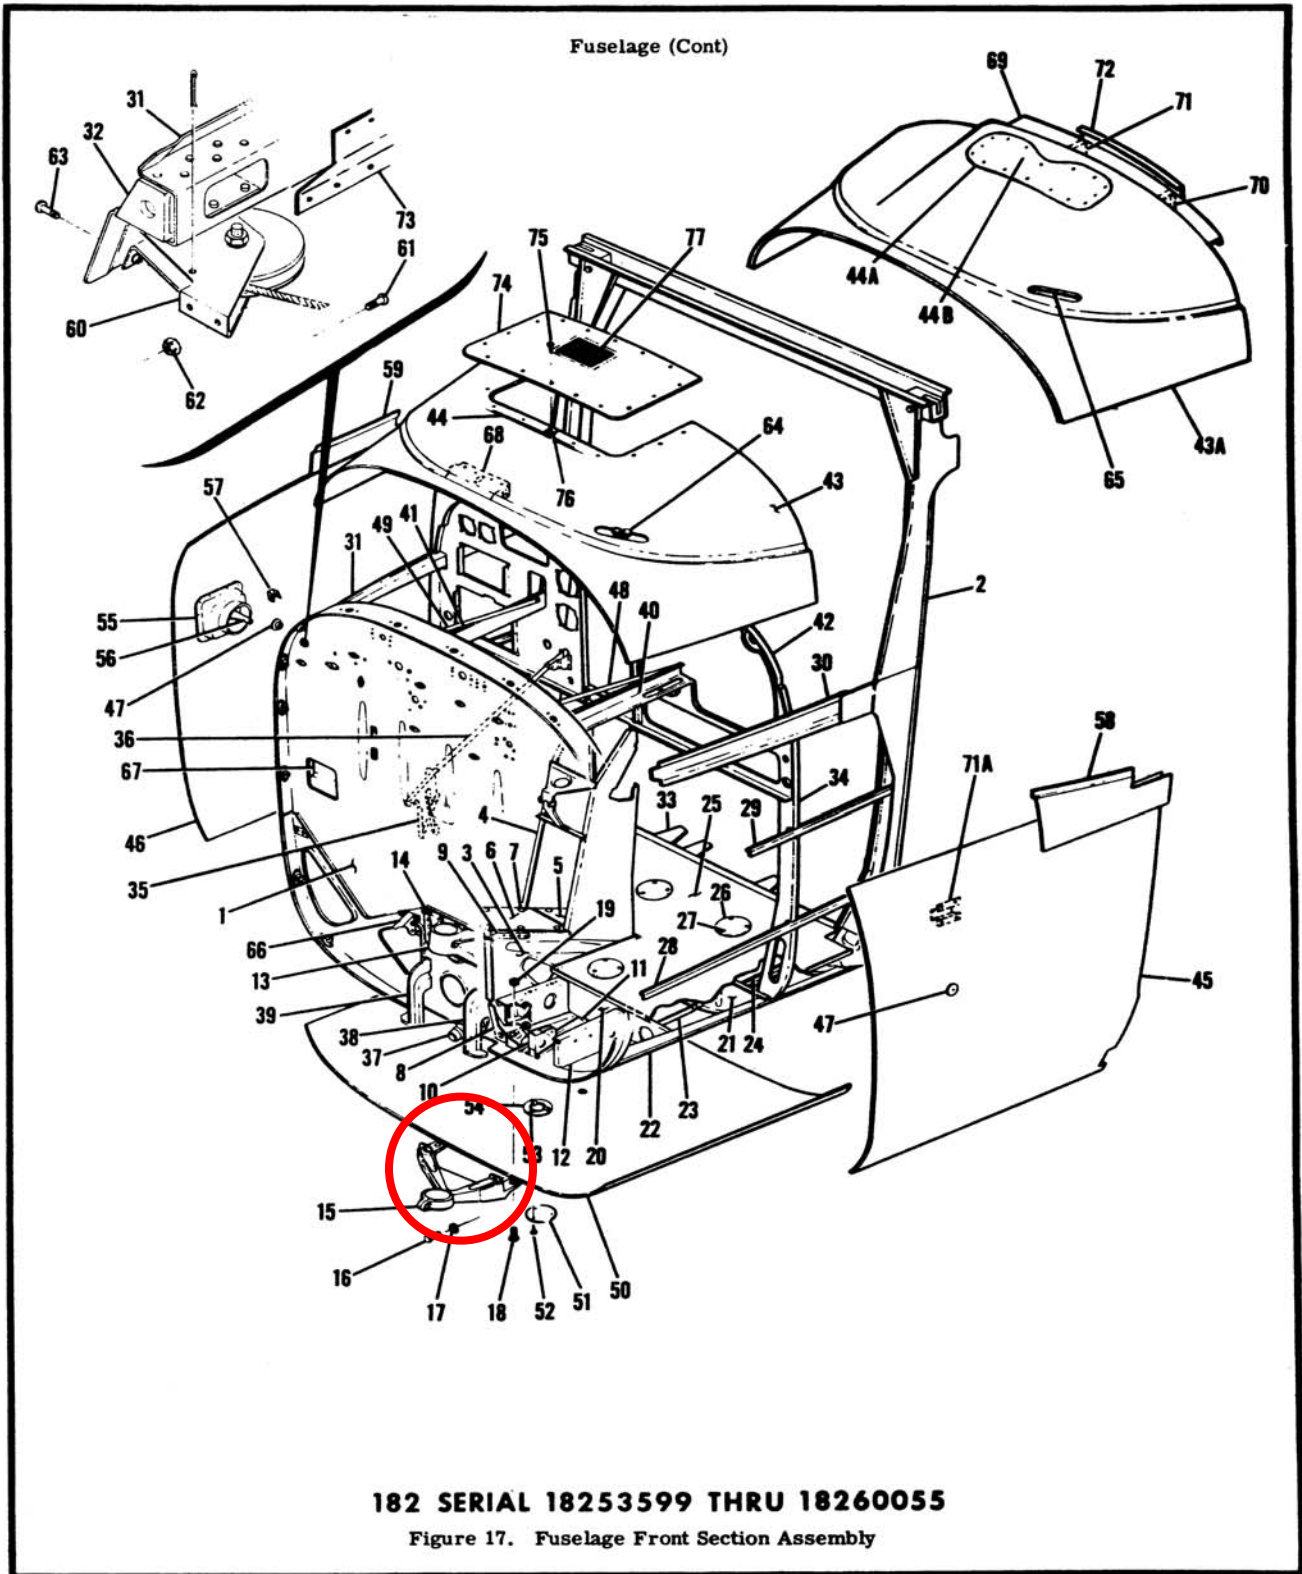
- Se agrega como página 3 la figura 17 del Catálogo Ilustrado de Partes del Cessna 182, como ayuda a los operadores para ubicar esta pieza. La pieza en cuestión está encerrada en el círculo rojo.
- En el caso de los Cessna 172, la pieza está definida en el Catálogo Ilustrado de Partes como P/N 0543016-1 "*Fitting Nose Gear Lower*".
- En el caso de los Cessna 182, la pieza está definida en el Catálogo Ilustrado de Partes como P/N 0743606-1/-2 "*Fitting Nose Gear Lower*".
- Entre ambas piezas hay una muy pequeña diferencia en las patas laterales que se remachan al recubrimiento inferior del fuselaje.
