DIRECCIÓN NACIONAL DE AERONAVEGABILIDAD (DNA)
DIRECCIÓN AVIACIÓN GENERAL (DAG)
REPÚBLICA ARGENTINA

ADVERTENCIA 074/DAG

MOTIVO: Posibilidad de presencia de fisuras en las ballestas.

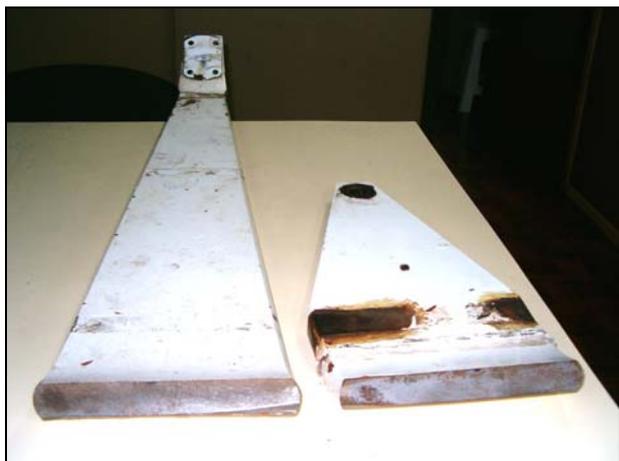
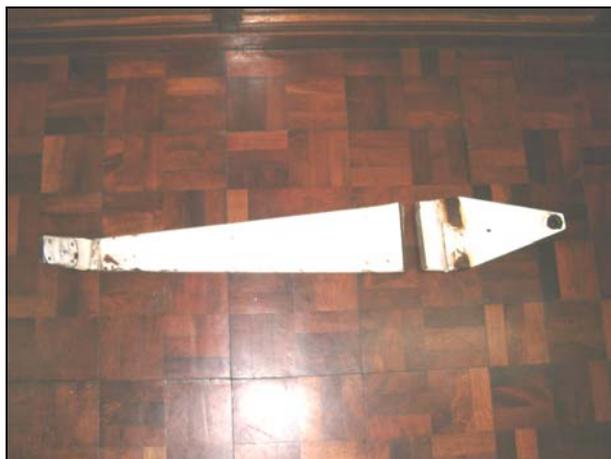
1. El 04-Marzo-2007 se accidentó una aeronave Piper / Chincul PA-A-36-300 durante la fase inicial de rodaje, luego de cargar la tolva con producto fumigador, produciéndose la rotura de la ballesta izquierda (P/N 98180-00, Ítem 2 de la Figura 23 del Catálogo de Partes de la aeronave). Afortunadamente, y gracias al momento en el cual se produjo la fractura de la ballesta, los daños que sufrió la aeronave fueron mínimos; pero muy diferente hubiera sido el caso, si la rotura se hubiese producido, por ejemplo, en la carrera de despegue o en el momento de tocar pista en un aterrizaje.

2. Analizando la fractura, se aprecia una rotura frágil en la zona de curvatura de la ballesta, en proximidades del punto de sujeción externo en el fuselaje. El origen de la falla se ubica en la parte inferior de la pata.

4. A continuación se adjuntan fotografías que describen los acontecimientos arriba detallados:
 - a. Las fotografías 1 y 2 muestran la fractura del accidente indicado en el párrafo 1.

- 1º) **A los TAR:** En ocasión del ingreso de una aeronave equipada con tren de aterrizaje tipo "BALLESTA", desmontar e inspeccionar las mismas en busca de fisuras, prestando especial atención a las zonas de curvatura y las aledañas a los orificios de anclaje al fuselaje y los de anclaje de los ejes de rueda. Para ello, se recomienda remover la protección superficial, y aplicar algún método de END; aconsejamos Partículas Magnetizables, pero bien puede ser Tintas Penetrantes.
Si bien se recomienda que estos ensayos sean realizados por personal calificado, frente a una urgencia y la imposibilidad de conseguir a estos operadores en el tiempo deseado, es posible realizar una inspección provisoria, a los efectos de comprobar la ausencia de fisuras, teniendo presente el procedimiento para Tintas Penetrantes que se reseña en el Anexo de esta Advertencia.

En el caso de detectarse una fisura o indicación lineal, se recomienda limpiar la zona de la indicación a los efectos de asegurarse de que no se trata de una falta de limpieza. De persistir la misma, quedará confirmada la indicación, por lo cual se deberá reemplazar la pieza antes del próximo vuelo.

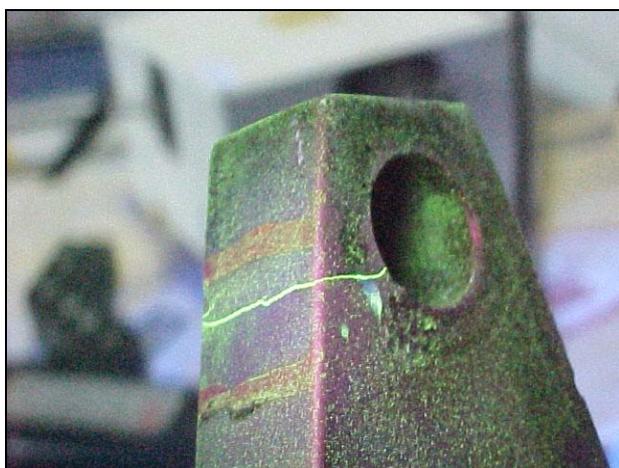
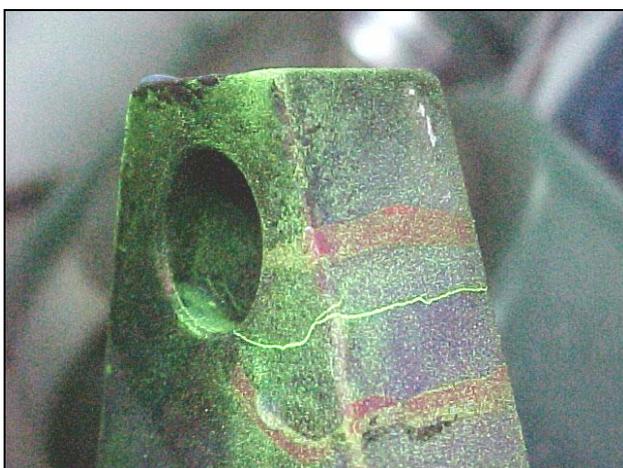
- b. Un operador de END, nos hizo llegar en una oportunidad unas fotografías que muestran una ballesta de un Cessna 188 que presenta una fisura en su extremo superior, en el orificio de anclaje interno.

- b. Las fotografías 3 y 4 muestran la fisura indicada en el párrafo 3.b.
