**DIRECCIÓN NACIONAL DE AERONAVEGABILIDAD (DNA)
DIRECCIÓN AVIACIÓN GENERAL (DAG)
REPÚBLICA ARGENTINA**

ADVERTENCIA 075/DAG

MOTIVO: Posibilidad de rotura o presencia de fisuras en el soporte del motor variador de paso de la hélice.

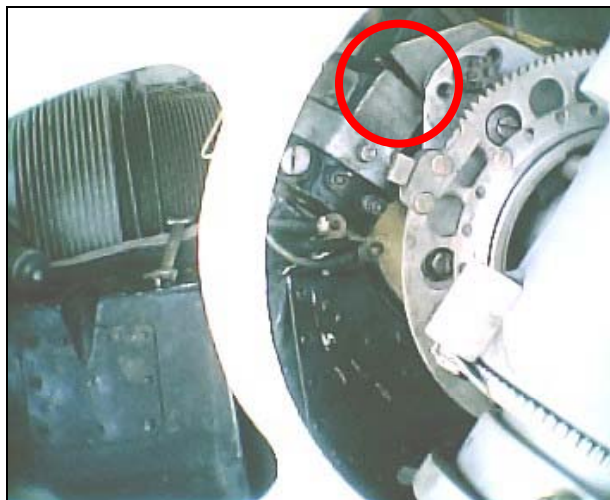
Fotografía 1

1. Durante una inspección realizada por personal de la DAG a una aeronave Beech G35, se observó que el soporte del motor variador de paso de la hélice estaba roto como se muestra en las fotos que se adjuntan.

4. El RT del TAR nos comentó que este defecto es común de encontrar en estos modelos de hélices.
5. Aparentemente, la abrazadera que fija el motor variador de paso al soporte, al ser ajustada, le genera una deformación por flexión, que produce tensiones adicionales a las esperadas durante la operación normal.

7. Se adjuntan en esta advertencia, fotografías que fueron tomadas en el momento del hallazgo:
 - a. La fotografía 1 muestra la pieza fracturada aún montada en la aeronave.

- 1º) **A los TAR:** En ocasión del ingreso de una aeronave equipada con hélice Beech R200, B200 y 215, inspeccionar el soporte del motor variador de paso, en busca de fisuras en la zona de la rotura detectada. Se recomienda aplicar Tintas Penetrantes y en caso de detectar algún defecto, cambiar la pieza por una en buen estado. No es recomendable fabricar una en el TAR, ya que deberían tomarse demasiados recaudos para no crear defectos que puedan comportarse como concentradores de tensiones. Repetir esta inspección en oportunidad de realizar servicios de 100 horas o anuales.

- 2º) A los propietarios / operadores de aeronaves equipadas con hélices Beech R200, B200 y 215: Antes del próximo vuelo verificar visualmente el estado del soporte del motor variador de paso de la hélice, para lo cual no es necesario ningún trabajo adicional a la mera observación. De detectar algo llamativo, como ser una marca en la zona resaltada en la fotografía 1, contactar a su TAR de confianza para su intervención.
En los futuros ingresos a un TAR, requerir el cumplimiento de esta Advertencia.
- 3º) A los propietarios, operadores y Representantes Técnicos: Informar a la DAG todos los casos en los que se encuentren novedades.

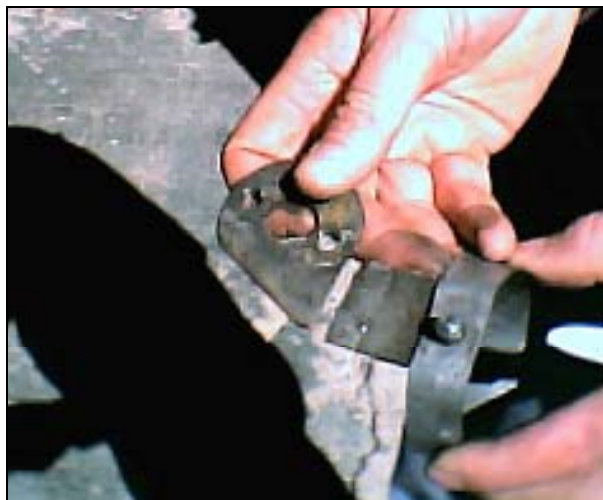
Fotografía 2

- b. La fotografía 2 muestra la pieza fracturada pero retirada de la aeronave.
