ANAC

ADVERTENCIA 83/DAG R1

Propietarios y operadores de aeronaves Piper /Chincul PA-36, todas las series.

Posibilidad de fisuras en las tomas delanteras y traseras de ala en fuselaje.

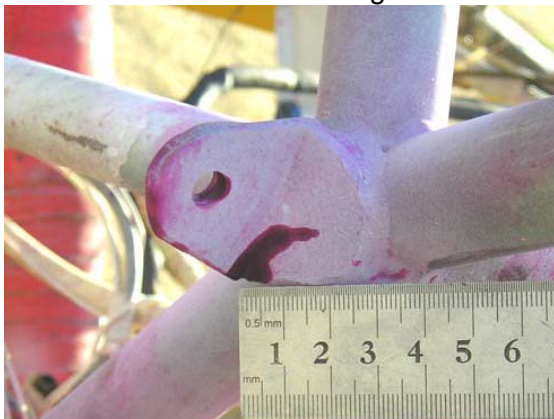
Arriba Izquierda:

Vista de la placa delantera del herraje de toma de ala derecha en fuselaje.

- 1- A los TAR, que en cada entrada de una aeronave Piper PA-36, efectúen una inspección visual cuidadosa de las tomas delanteras y traseras del ala en el fuselaje, con el fin de verificar la ausencia de fisuras y de cualquier otro defecto que pudiese comprometer la aeronavegabilidad de los herrajes. Se recomienda confirmar mediante la aplicación de algún Ensayo No Destructivo.
- 2- A los propietarios y operadores de aeronaves Piper PA-36, que le requieran al TAR de su confianza el cumplimiento de las inspecciones mencionadas en la presente Advertencia, con el fin de verificar la ausencia de fisuras y de cualquier otro defecto que pudiese comprometer la aeronavegabilidad de los herrajes.
- 3- En caso de encontrarse alguna novedad, se solicita informarla a la División Ingeniería de la DAG.

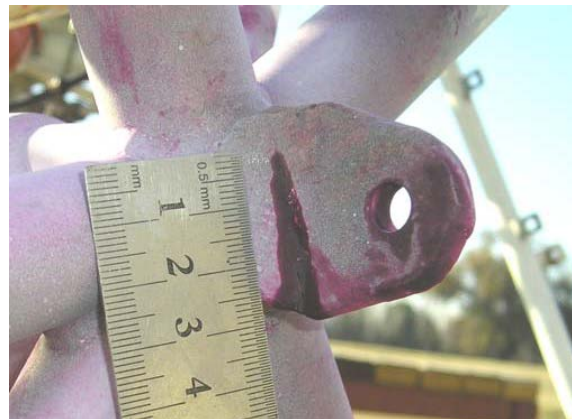
Arriba Derecha:

Vista de la placa trasera.

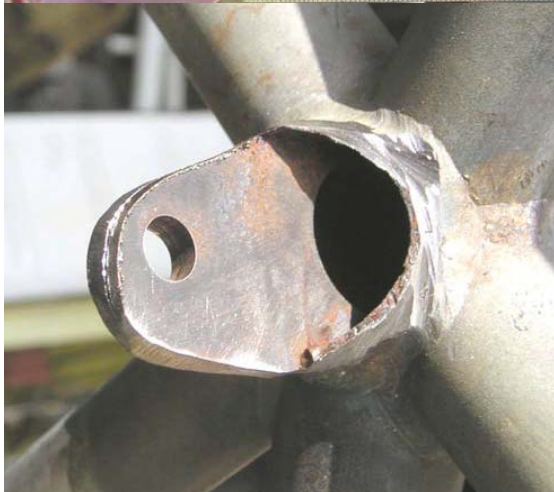
Izquierda:

- 1- Se ha recibido en marzo del 2008, un Informe de Dificultades en Servicio (IDS) informando que durante una inspección de 1.000 horas en una aeronave Piper PA-36-300, se observaron fisuradas las placas delantera y trasera que conforman el herraje de toma delantera en fuselaje del ala derecha. Estas fisuras fueron detectadas visualmente y confirmadas mediante el uso de Tintas Penetrantes. Retiradas estas dos placas, mediante el amolado de los cordones de soldadura, se observó que la placa central de dicho herraje también presentaba una fisura. Según la actividad asentada en su Libreta Historial, la aeronave tenía un total general de 967 horas en servicio.

Vista de la placa central, en la cual puede apreciarse la fisura y la imperfección que pudo haber sido su punto de inicio.

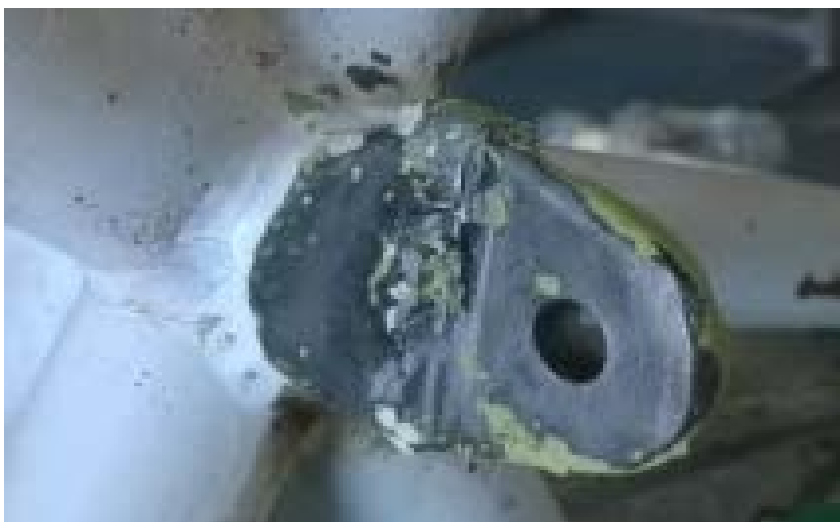
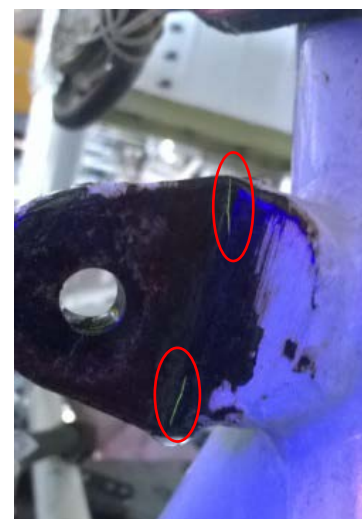
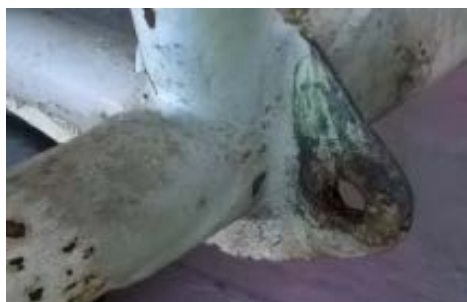
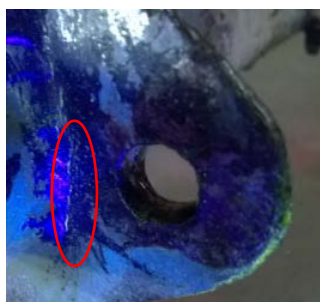
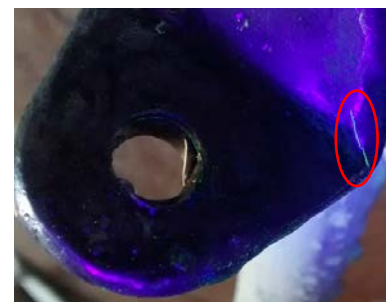
- 2- En octubre de 2015, se recibió un nuevo IDS, informando la detección de fisuras tanto en la toma delantera como en la toma trasera de una aeronave PA-36-300, con aproximadamente 3000 hs de TG.
