**DIRECCION NACIONAL DE AERONAVEGABILIDAD (DNA)
DIRECCION CERTIFICACION AERONAUTICA (DCA)
REPUBLICA ARGENTINA**

ADVERTENCIA 089/DAG R1

APLICABLE A: Aeronaves equipadas con hélices McCauley de velocidad constante, modelos 2A36C1, 2D34C8, 2D34C9, 2D34C11, 2D36C14, B2D34C16, 2A36C18, 2A31C21, 2A34C22, 2A36C23, 2D36C28, 2A36C29, B2A36C31, D2A36C31, C2A36C32, D2A36C33, D2A34C34, D2A36C45, D2A34C49, 2A34C50, 2D34C53, B2D34C53, D2A34C58, F2A34C58, B2A31C63, E2A34C64, 2A34C66, D2A34C67, 2D34CT69, B2D34CT69, E2A34C70, E2A34C73, 3A32C76, D3A32C77, D2A34C78, D3A32C79, 2A36C82, D3A32C88, D3A32C90 y D2A34C98.

MOTIVO: Hélices armadas con una configuración cubo/palas no aprobada.

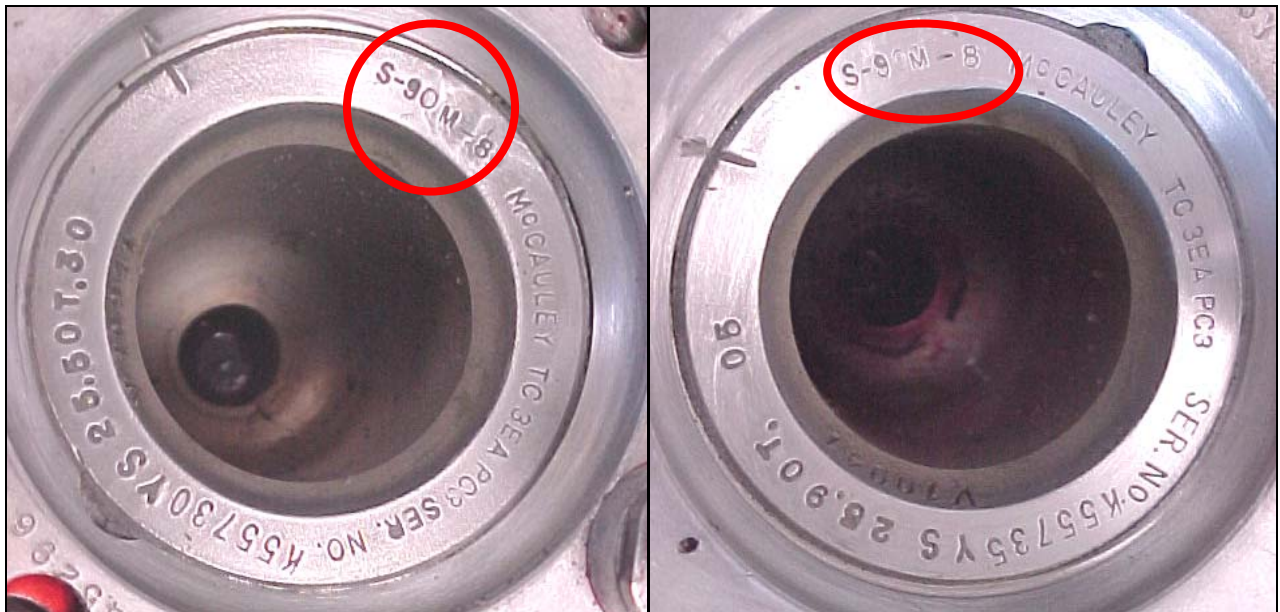
- 1º) Esta Dirección ha sido informada de una situación irregular que ocurrió en una aeronave Cessna 182D, equipada con una hélice McCauley 2A36C29 armada con dos palas modelo 90AT-8, cuando de acuerdo con su Certificado Tipo debió haber sido armada con palas 90M-8.
La identificación del modelo en la base de las palas había sido adulterado para que se lea S-90M-8, en lugar de la marcación original S-90AT-8. Ver fotografías adjuntas, donde pueden verse las marcas producidas por algún elemento para efectuar el borrado.
La combinación C29/90AT nunca fue ensayada para demostrar cumplimiento con los estándares de aeronavegabilidad aplicables, por lo cual no se conocen, entre otras, las características estructurales ni vibratorias de esa combinación.
Si bien ambos modelos de palas son dimensionalmente similares, puede verificarse si una pala corresponde al modelo 90AT ó 90M, midiendo el diámetro de la sección transversal circular en la zona del puño de la pala, a la altura de la STA 5. Ver figura extraída del manual de Recorrida General de McCauley, donde se aclara lo anterior.

- 1º) A los TAR de hélices: Durante las Recorridas Generales de hélices McCauley a las que le aplique esta Advertencia, inspeccionar cuidadosamente las palas instaladas para verificar que el modelo sea el correcto. Prestar especial atención a la identificación en la base de la pala, verificando que la misma sea la original y no haya sido adulterada bajo ninguna circunstancia.
Análogamente a lo relatado para las palas 90AT-90M y para las palas 74E-76C, tener presente que, ante algún caso de duda, la medición del diámetro de la sección circular a la altura de la estación 5, 5.22, 5.58, 5 15/16 ó 6.29, según corresponda, puede ayudar a identificar un modelo de pala.

- 2º) A los TAR de aeronaves: En ocasión del ingreso de aeronaves equipadas con hélices McCauley a las que le aplique esta Advertencia, desmontar el cono de hélice y efectuar la medición del diámetro de cada pala a la altura de la estación 5, 5.22, 5.58, 5 15/16 ó 6.29, según corresponda, para verificar que la combinación cubo/palas sea la correcta, o al menos para verificar que la medición no arroje un valor diferente del que debiera ser. Las figuras para cada modelo de pala, análogas a la que se adjunta para las palas 90AT y 90M, pueden encontrarse en la Tabla 4-2 (*BLADE DIMENSIONS*) del Capítulo 1 (*OVERHAUL*) del Service Manual N° 720415 de McCauley.

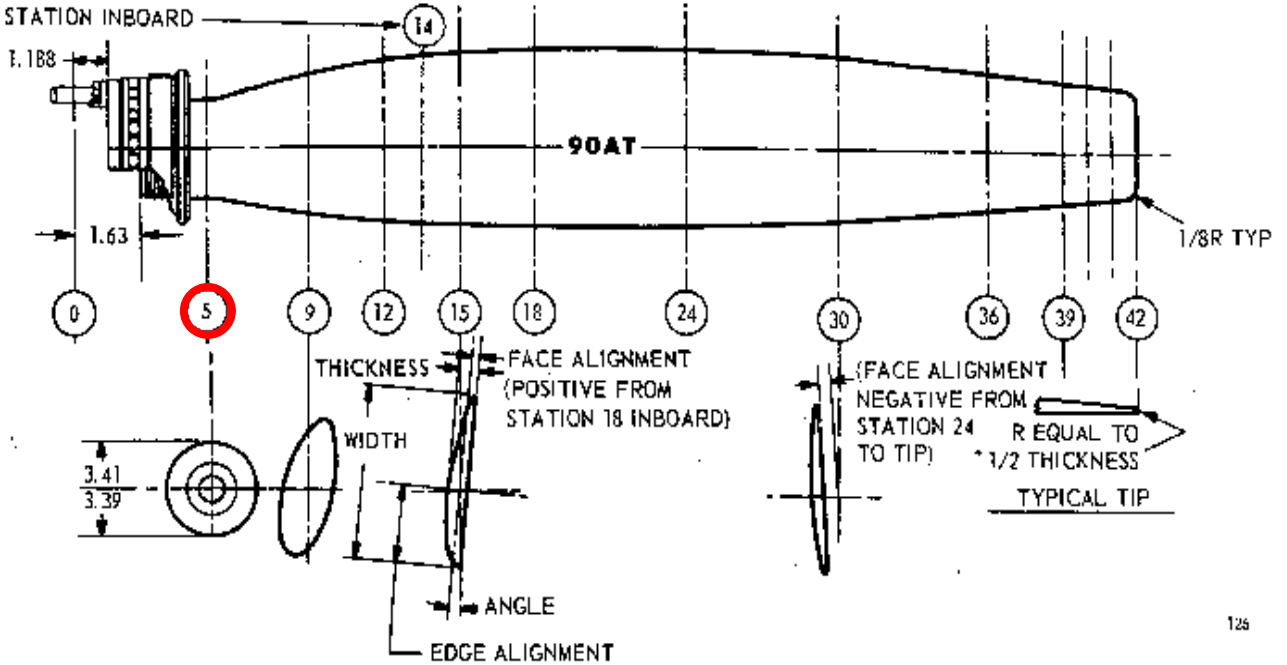
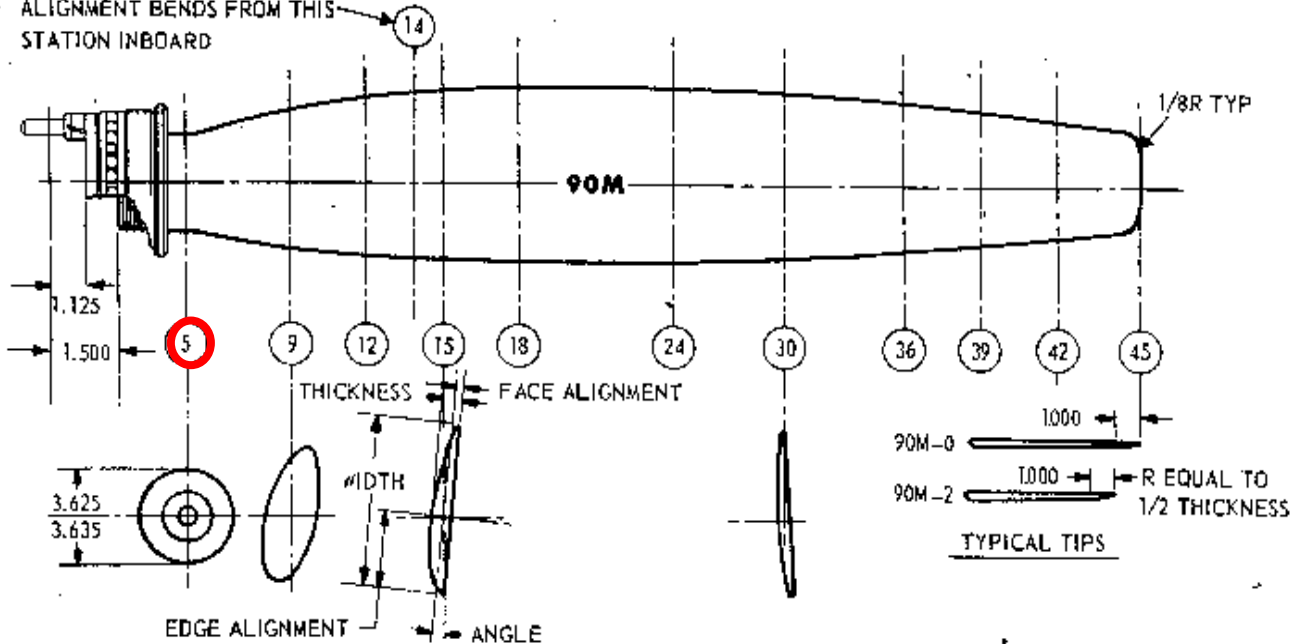
Table 4-2. BLADE DIMENSIONS (Cont)

REJECT BLADES HAVING FACE ALIGNMENT BENDS FROM THIS STATION INBOARD
