**DIRECCION NACIONAL DE AERONAVEGABILIDAD (DNA)
DIRECCION CERTIFICACION AERONAUTICA (DCA)
REPUBLICA ARGENTINA**

ADVERTENCIA 101/DCA

APLICABLE A: Aeronaves equipadas con motores Pratt & Whitney Canada (P&WC) PT6A-65 / -67 series.

MOTIVO: Fractura de los bulones (*CARRIER BOLTS*) de la 1º etapa del reductor.

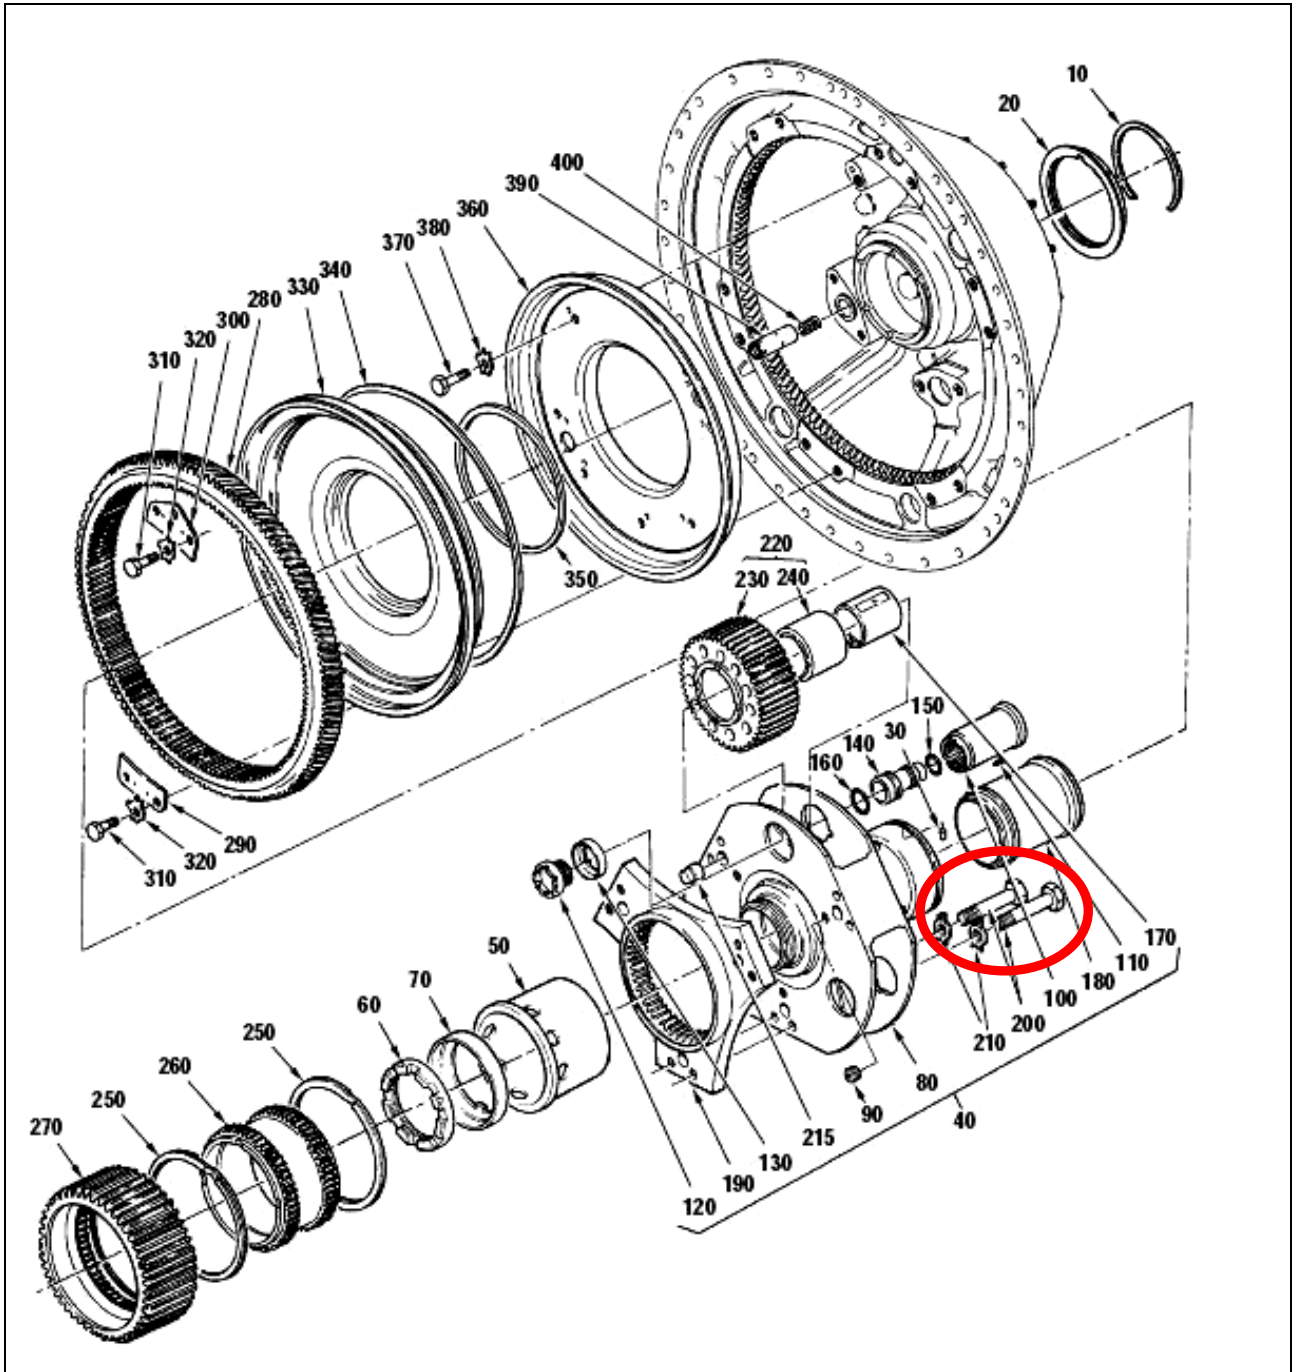
- 1º) La DNA ha tomado conocimiento del Service Difficulty Advisory (SDA) N° AV-2008-05 del 10-Julio-2008, emitida por Transport Canada como consecuencia de la investigación de varios reportes de fractura por fatiga de los bulones P/N MS9490-34 de la 1º etapa del reductor (*Reduction Gearbox*). Todos menos uno de estos incidentes ocurrieron a las pocas horas de la Recorrida General del motor y al menos en cinco ocasiones se produjo la detención del motor en vuelo.

- 3º) Una evaluación de P&WC determinó que una inadecuada lubricación de los *CARRIER BOLTS* durante el armado, sumado a un momento flector inducido durante la operación del motor, puede resultar en que estos bulones se vean sometidos a niveles de tensión superiores al límite de durabilidad del acero AMS5731.

Ver figura extraída del IPC del motor en la cual se aclara la ubicación de los bulones.

RECOMENDACION: Teniendo en cuenta lo precedente y en concordancia con lo expresado por P&WC, esta Dirección recomienda que durante las Recorridas Generales de motores PT6A-65 / -67 series, se preste especial atención al reemplazo de los *CARRIER BOLTS* de la 1º etapa del reductor, a su correcta lubricación y a su correcto torqueo.
